**INFORME MEMÓRIA TÉCNICA DE LA RESTAURACIÓN DEL  
ESCUDO DEL DUCADO DE HIJAR DE MONÓVAR(ALICANTE)**

Diciembre 2020

**NOEMA RESTAURADORES, SL**  
**CONSERVACIÓN Y RESTAURACIÓN DE OBRAS DE ARTE**

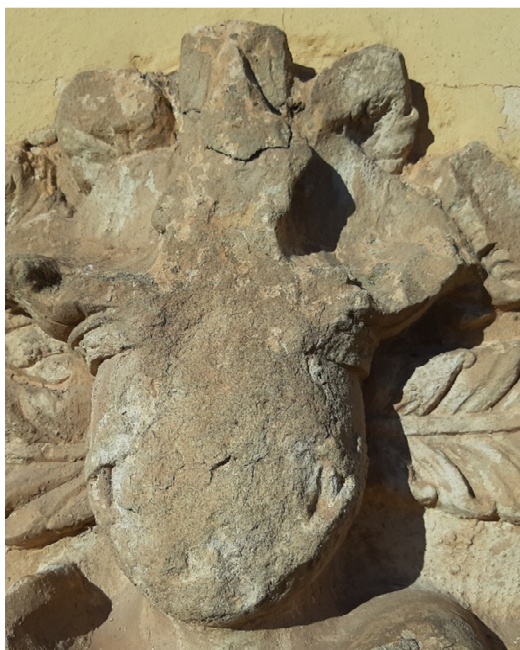
- Debido a su permanente exposición a las inclemencias climáticas y por su ubicación actual sobre una superficie de cemento, se encontraba muy descohesionado y con problemas de sales por migración desde el muro que lo soporta.

*Fig.1. Detalle de la parte superior del escudo*

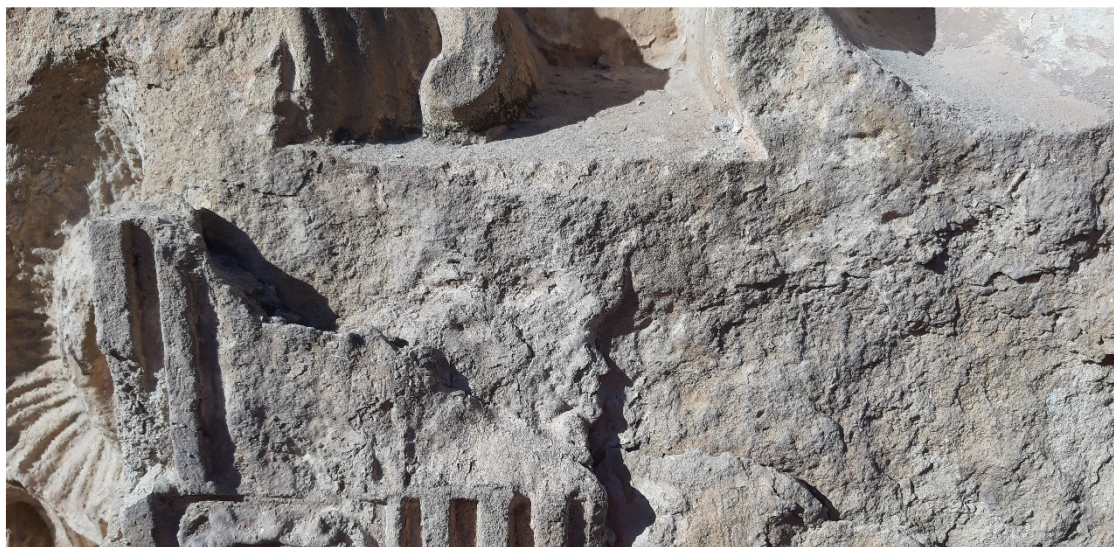
- Esta misma permanencia a la exposición a las inclemencias climáticas y continuos barridos de agua, así como la alternancia extrema de temperatura, había favorecido la descohesión de la piedra que se había traducido en la aparición de cazoletas, escamas y extremas erosiones. Esta circunstancia se ha visto agravada por la aplicación de cemento en la totalidad de la fachada donde se encuentra ubicado.

*Fig. 2. Detalle de la parte superior de la pieza donde se aprecia una erosión extrema.*

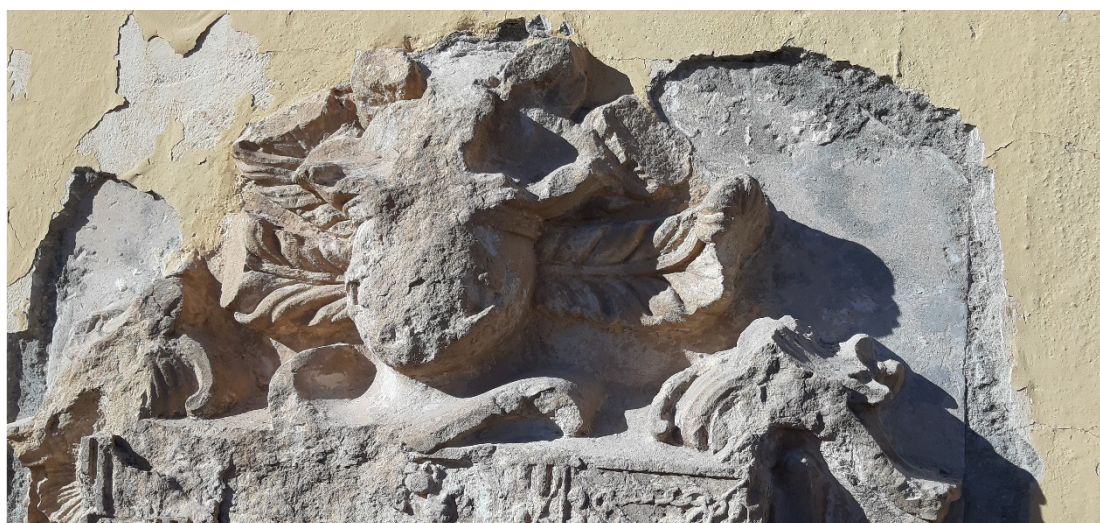
- La patología que está afectando a la obra se debe a una poco acertada intervención de restauración de la fachada de la iglesia durante la cual se eliminó el revestimiento histórico y fue sustituido por un revestimiento de cemento junto a un estrato de pintura plástica. Ambos estratos, no transpirables, están sometiendo al escudo a una sobrepresión de vapor de agua que migra desde el interior hacia el exterior. Antes, esa migración natural la realizaba el edificio a través de la totalidad de la fachada y en la actualidad solo puede realizarlo a través del escudo que además se encuentra expuesto a importantes escorrentías de agua de pluviales proveniente desde la acumulación en el alfeizar de la ventana superior.

*Fig.3. Detalle del escudo y su entorno de cemento*

Tras la intervención restauradora de la totalidad del escudo se recomienda repetir la aplicación del hidrofugante cada cuatro años y se aconseja que se tenga en cuenta solucionar la escorrentía de lluvia proveniente de la ventana ubicada sobre el escudo, así como estudiar la posibilidad de eliminar el estrato de cemento que en estos momentos se encuentra aplicado sobre la totalidad de la fachada. Este mortero de cemento está transmitiendo sales a las fábricas originales y está impidiendo la transpiración natural de los materiales de las fábricas que conforman el edificio.

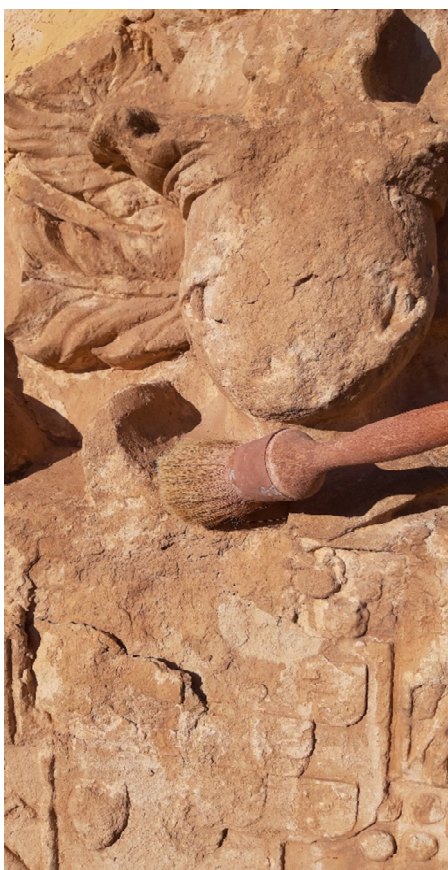
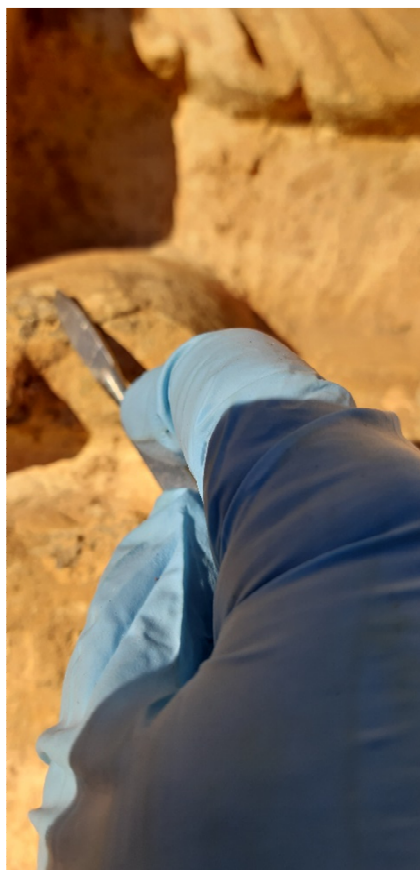
*Fig. 4 y 5. Proceso de limpieza en seco con brochas y uso de bisturí para eliminar concreciones y restos de pintura sintética no original.*

Tras un primer cepillado de la superficie se fue extrayendo toda la suciedad acumulada entre las oquedades de las incisiones y de la talla que conforman el escudo, así como de las hendiduras de las hojas que lo circundan, se actuó con extremo cuidado para evitar dañar el material pétreo que conforma la obra.

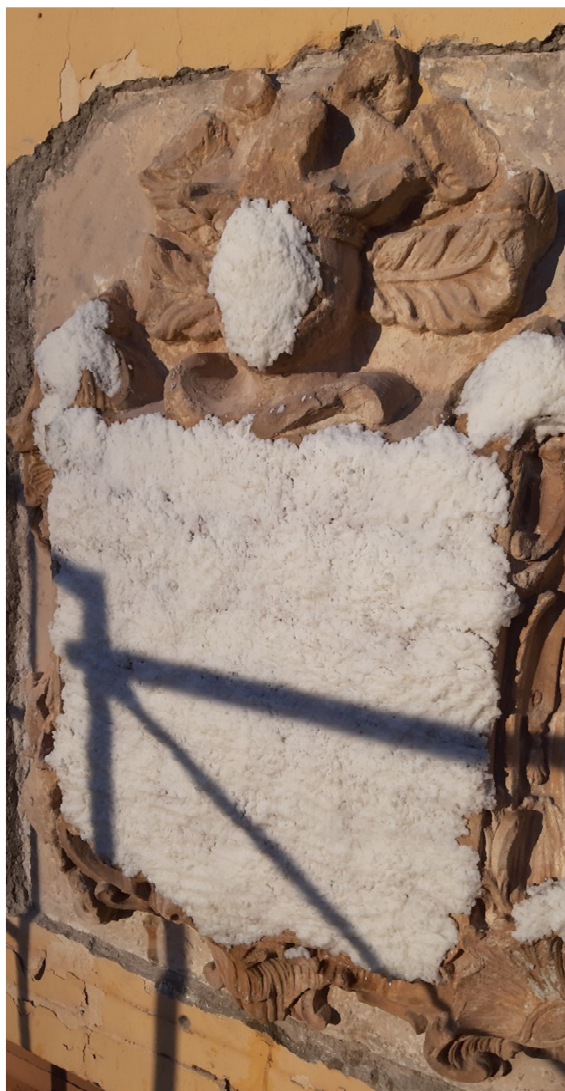
*Fig.6. Proceso de eliminación de sales del interior del escudo*

A continuación, se llevó a cabo la eliminación de sales con la aplicación de empacos de arbolcel embebidos en agua desionizada y medición con conductímetro hasta alcanzar los 200 microsiems.

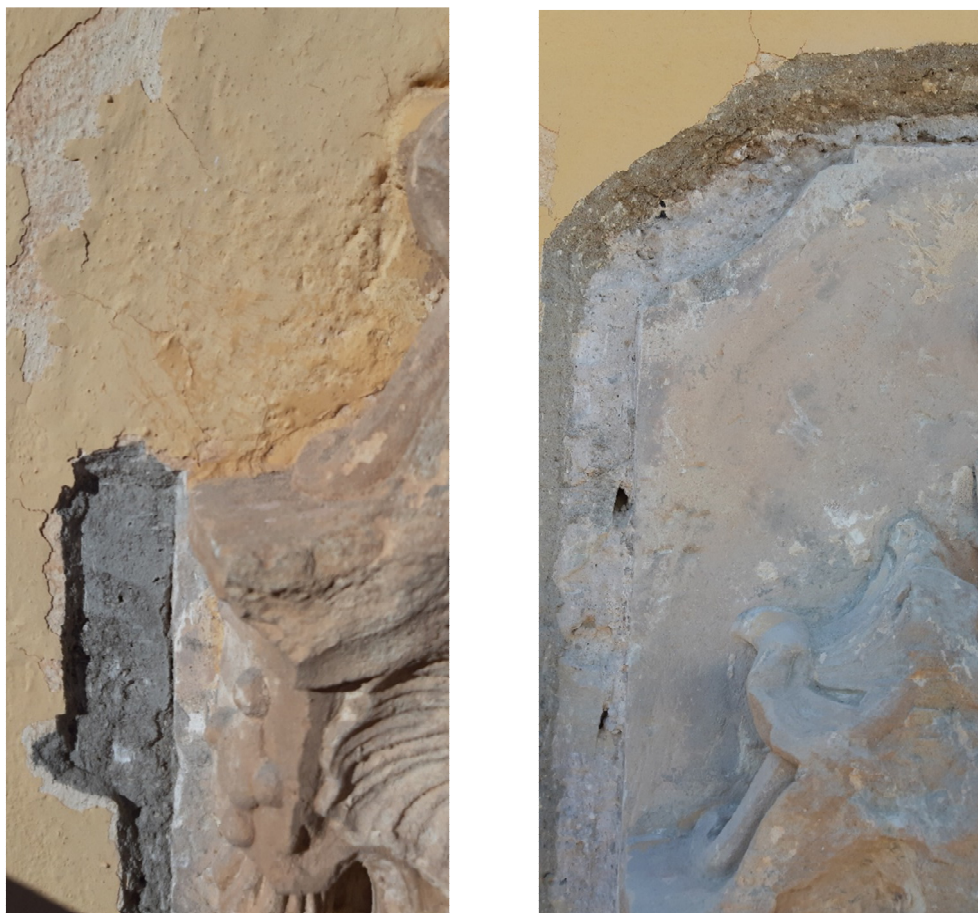
*Fig.7 y 8. Detalle del grueso estrato de cemento que había embebido la losa del escudo y detalle de la regata realizada para eliminar el cemento 10 cm alrededor del escudo.*

Tras la eliminación de sales se llevó a cabo la retirada del mortero de cemento que rodea al escudo realizando una regata de aproximadamente 10cm que posteriormente se relleno con mortero de hidróxido de cal en proporción 1 de cal por 3 de árido. Al eliminar este mortero de cemento se recuperó la dimensión de la losa sobre la que está tallado el escudo.

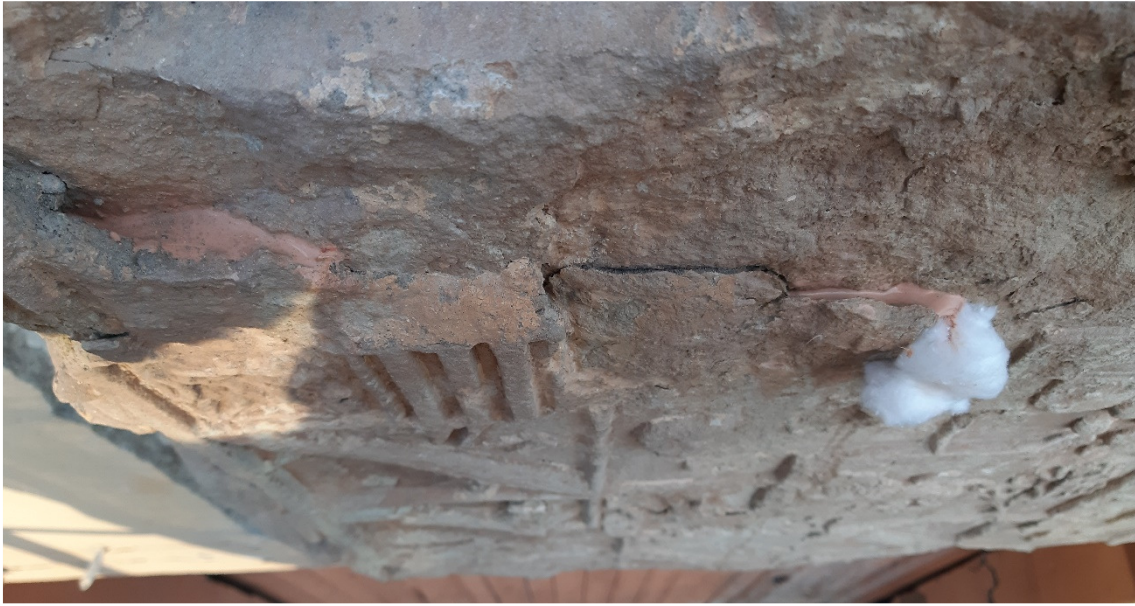
*Fig. 9. Aplicación de morteros de inyección a través de fisuras y oquedades hasta colmatación del hueco*

Para llevar a cabo la consolidación de la superficie pétrea se llevó a cabo el refuerzo interno con la aplicación de mortero de inyección de ligante hidráulico aplicado a través de fisuras y oquedades hasta colmatación del hueco. A su vez, se llevó a cabo el pegado de piezas fracturadas y, por último, se realizó la consolidación de la superficie pétrea de la totalidad de la pieza con la aplicación, por medio de pincel hasta saturación del fondo de ESTEL 1000, silicato de etilo en solución en White spirit al 10%. Esta disolución nos asegura una baja viscosidad del producto permitiéndonos conseguir una óptima profundidad de penetración del consolidante por capilaridad sin obturar los poros y sin que la piedra pierda su mecanismo natural de evaporación.

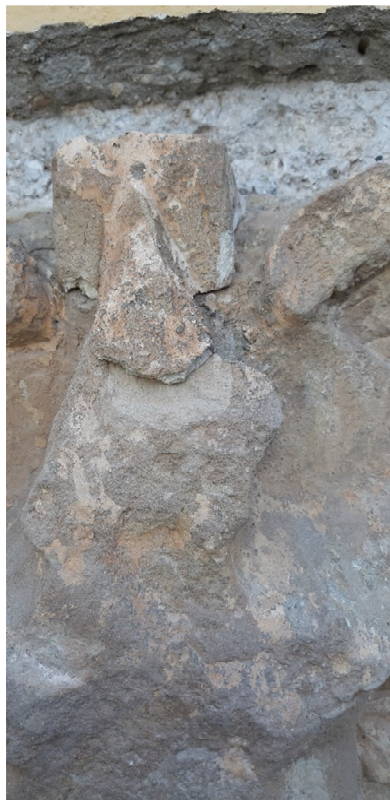
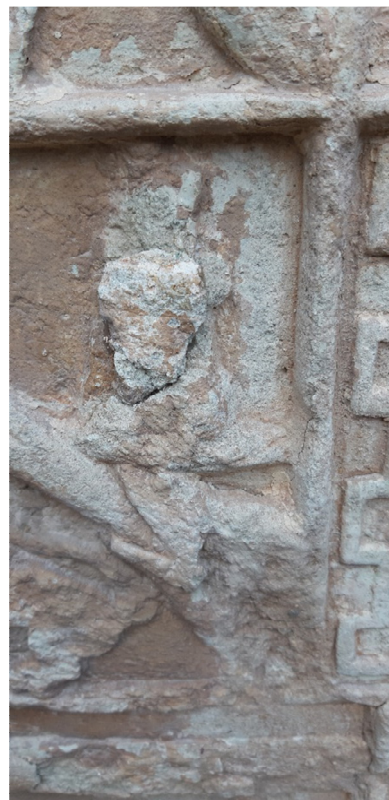
*Fig.10 y 11. Pegado de fragmentos con adhesivo epoxídico araldit piedra.*

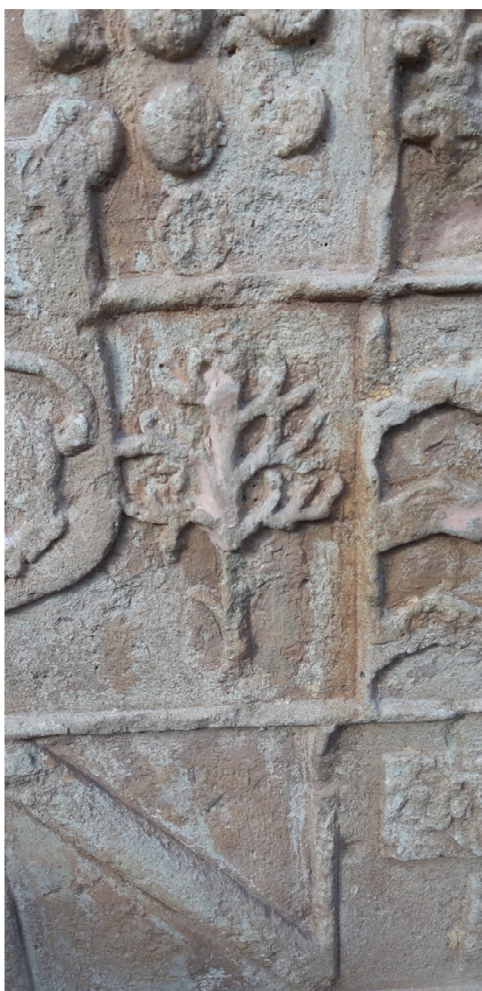
*Fig.12. pequeñas reconstrucciones y sellado de fisuras*

Tras el secado del silicato se procedió al relleno de las fisuras de la piedra y a la reconstrucción volumétrica del faltante de la parte superior derecha ya que su reconstrucción se consideró necesaria para conseguir una óptima conservación de la pieza.

Este proceso reconstructivo se llevó a cabo con la aplicación de mortero de cal en dosificación de 1 de cal grasa por tres de micronizado pétreo y con adición de pigmentos inorgánicos naturales ocre y sombra natural para conseguir una aproximación cromática al color de la piedra. Este proceso solo fue realizado en aquellas zonas donde se tenía la información suficiente para poder completarla y solo en aquellas zonas donde su reconstrucción era necesaria para poder alcanzar la protección de otras partes del escudo.

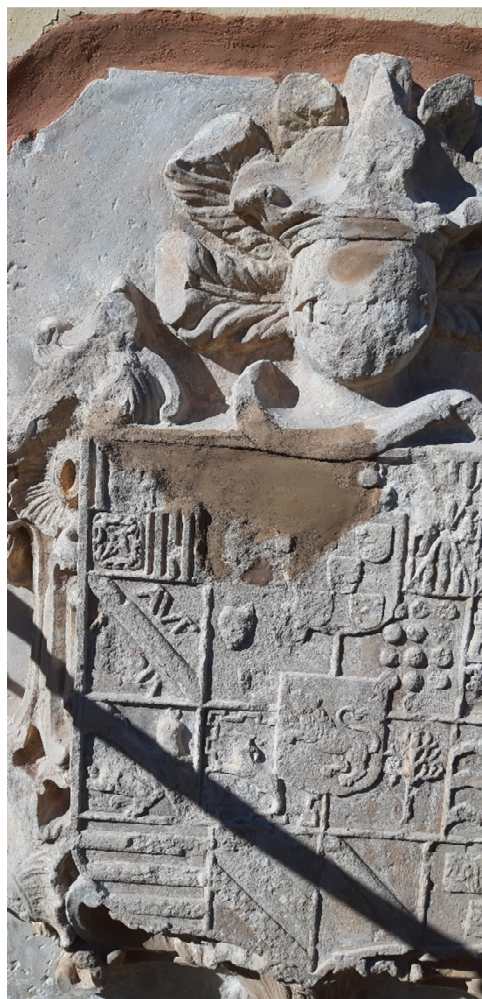
*Fig.13. Detalle de reconstrucciones.*

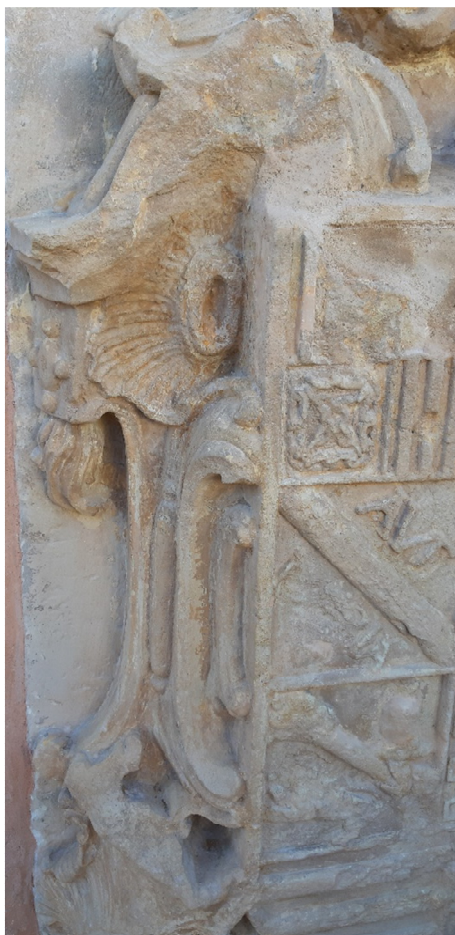
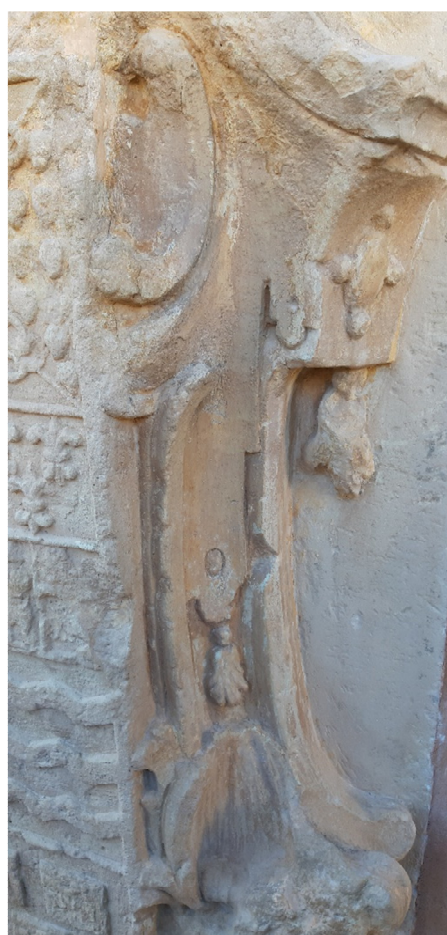
*Fig. 14 y 15. Aplicación de una pátina de agua de cal y pigmentos tierra y conservación de restos pictóricos originales.*
