**ARPA Patrimonio S.L.**

## **INFORME DE LA RESTAURACION DE “LA FONT DEL FORAT”, EN LA CALLE SACRISTIA, MONOVAR (ALICANTE).**

**DIRECTOR TÉCNICO:** José Ramón Ortega Pérez.

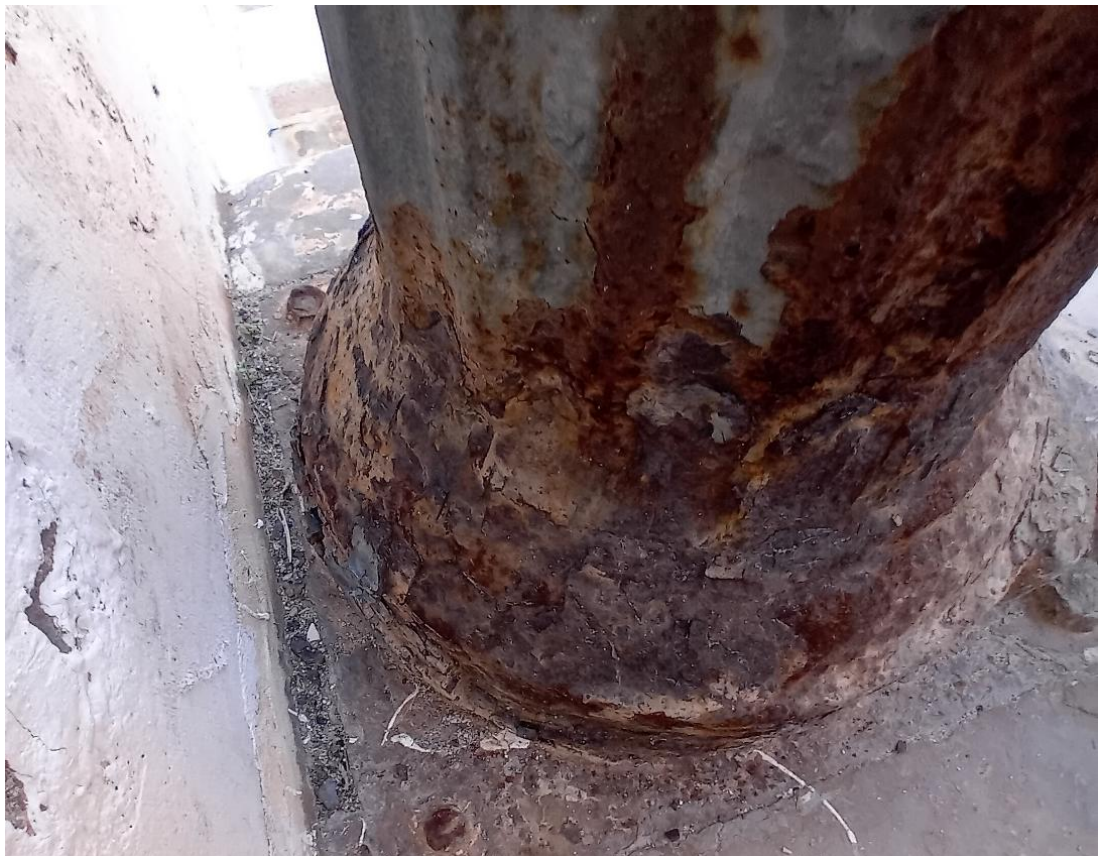
- **Corrosión del metal.** Es un objeto realizado en hierro calado, es un metal que, ante la humedad, el agua y el oxígeno provocan una reacción química en él, “óxido de hierro”, esto se produce cuando el hierro metálico cede electrones y se convierte en iones férricos, los cuales reaccionan con el oxígeno del aire o del agua, y forman el óxido de hierro. Esta corrosión provocó pérdidas del metal (Fig.5).

Fig.5: Detalle de la oxidación y pérdida del material.

El metal se encontraba muy corroído, por lo que la fuente presentaba faltas de hierro, se realizó una reconstrucción en varias zonas, mediante una resina bicomponente Aral metal, la cual posee las mismas características que el propio metal, dando consistencia y unidad visual (Figura 20).

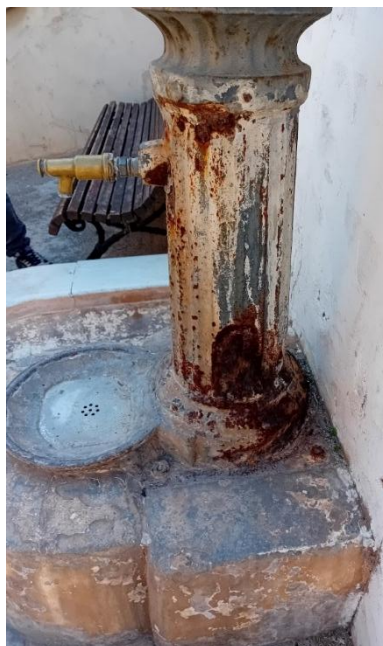
- **Revestimiento:** La fuente poseía un revestimiento de color blanco, en un principio se pensó que podría ser policromía, pero tras el comienzo de la restauración se comprobó que estaba realizado de mortero, posiblemente cemento (Fig. 6).

Fig. 6; Revestimiento.

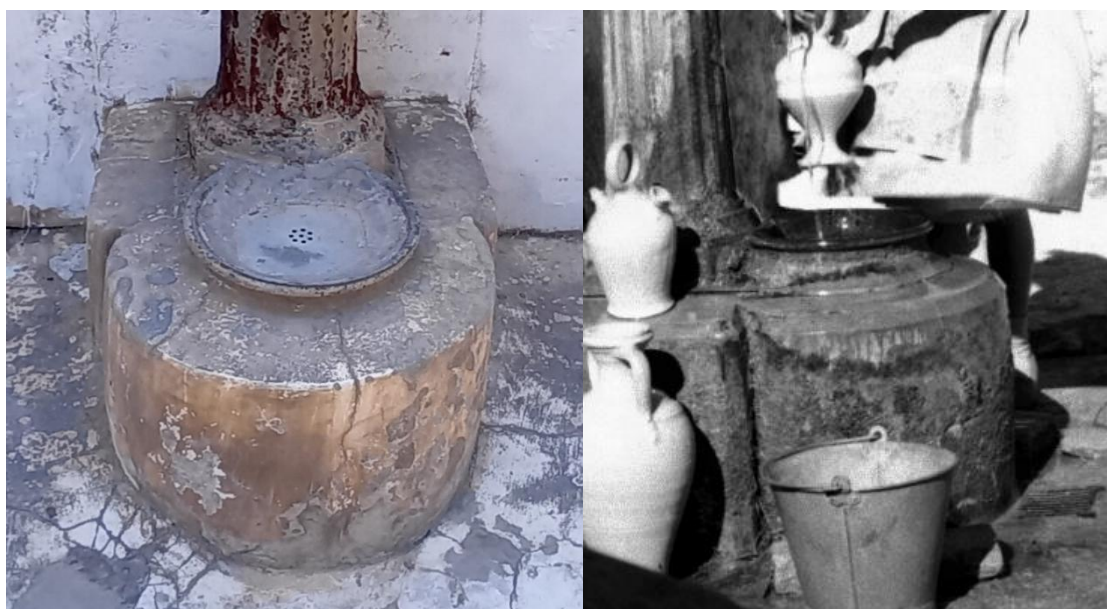
- **Revestimiento de la piedra** donde se eleva la fuente, en las imágenes antiguas se aprecia que estaba erguida sobre piedra, con la misma forma que posee en la actualidad, pero se puede observar que se realizó un revestimiento de hormigón, y enlucido posterior (Fig. 7).

Fig. 7: Detalle del revestimiento de la piedra<sup>2</sup>.

Se anclo la pieza y se reconstruyó el pedestal dónde se encontraba (Figura 26).

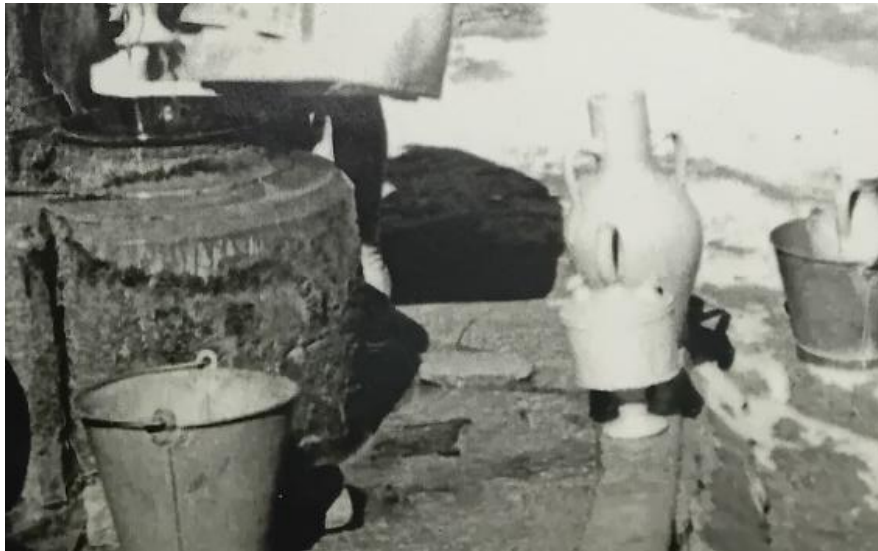
- **La zona de la explanada**, para el desagüe del agua, posee un murete semicircular más alto del que estaba de origen, así como la forma, la cual era rectangular (Fig. 8 y 9).

Fig. 8: Detalle de la forma y altura del murete que formaba la explanada de desagüe original<sup>3</sup>.

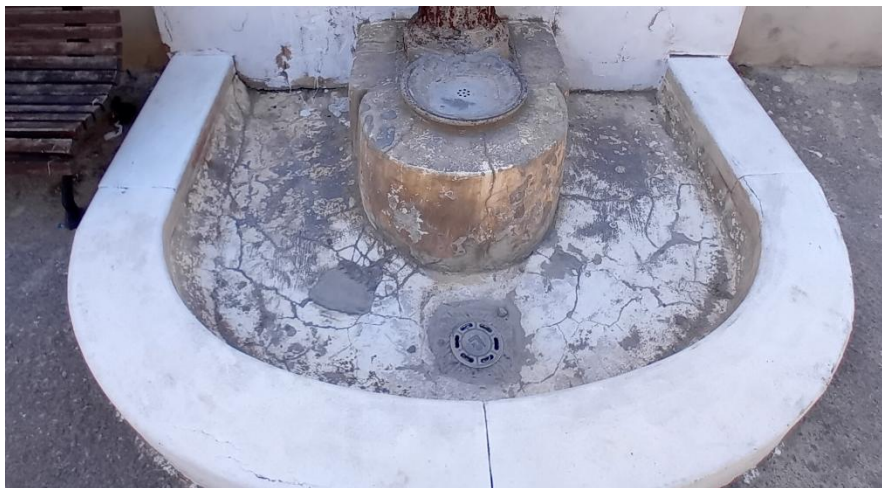
Fig.9: Detalle de la forma y altura del murete que formaba la explanada de desagüe posterior.

Se rebajo la explanada, dejándola más accesible (Figura 27).

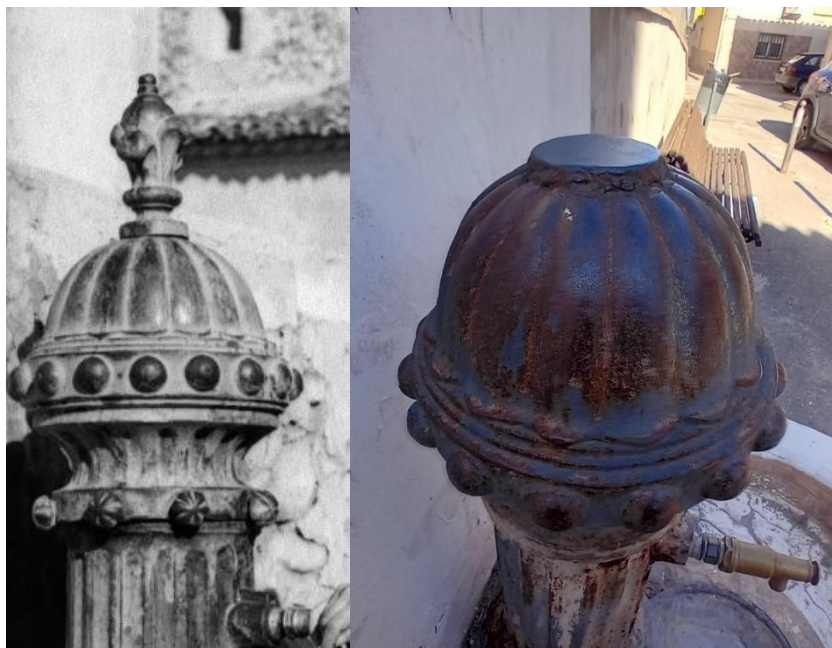
- **Falta de elementos ornamentales:** El remate ornamental se encuentra perdido, pero tenemos evidencias de cómo era gracias a las fotografías antiguas (Fig. 10).

Fig. 10: Detalle del remate ornamental<sup>4</sup>.

La fuente poseía la pérdida de varias piezas, la más visible era el elemento ornamental, el cual se encontraba perdido, pero por imágenes antiguas, conocíamos como era, por lo que se realizó una replica en 3D, la cual sirvió para la realización de un molde y poder reproducirla en hierro calado (Figura 21).

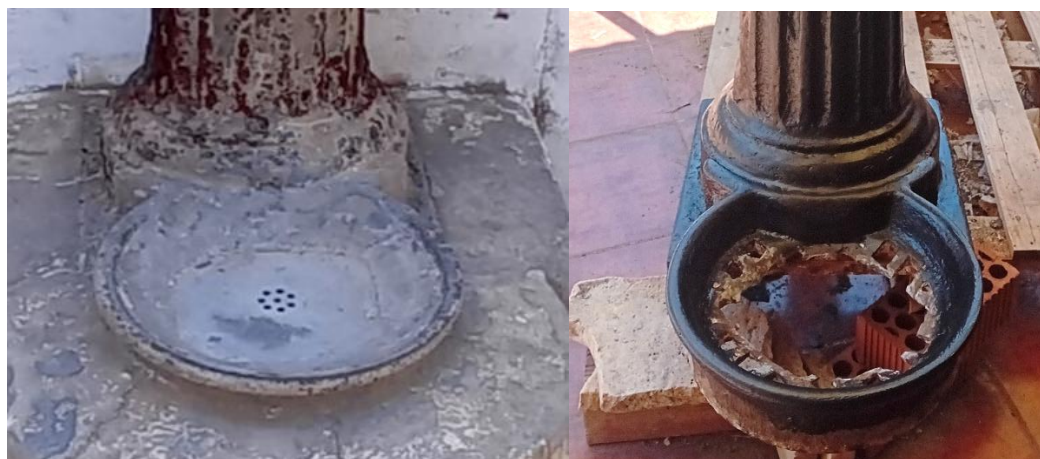
- **Desagüe:** A primera vista ya se apreciaba que la zona de recogida de agua y desagüe había sido intervenida, se observaron restos de mortero y una placa de aluminio, tras la intervención se descubrió que en un inicio era un entramado de hierro (Figura 11).

Fig. 11: Rejilla de desagüe.

La zona de la rejilla donde se encuentra el desagüe se hallaba completamente perdida, quedando vestigios de como hubiera sido en origen. Por lo que se realizó una replica en acero inoxidable, siguiendo el entramado original, la cual se soldó y se dio un acabado, dando unidad a toda la pieza (Figura 23).

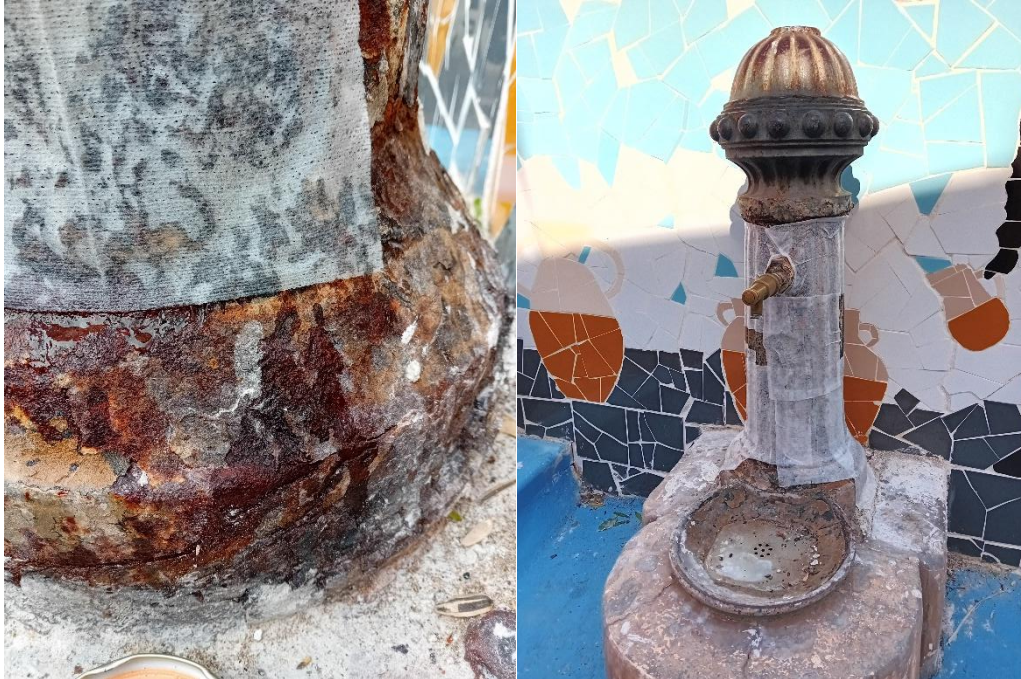
Fig. 12: Proceso de protección, engasado.

una protección previa de las zonas más dañadas, mediante gasa hidrófila y un adhesivo sintético, Paraloid B 72 (Figura 12).

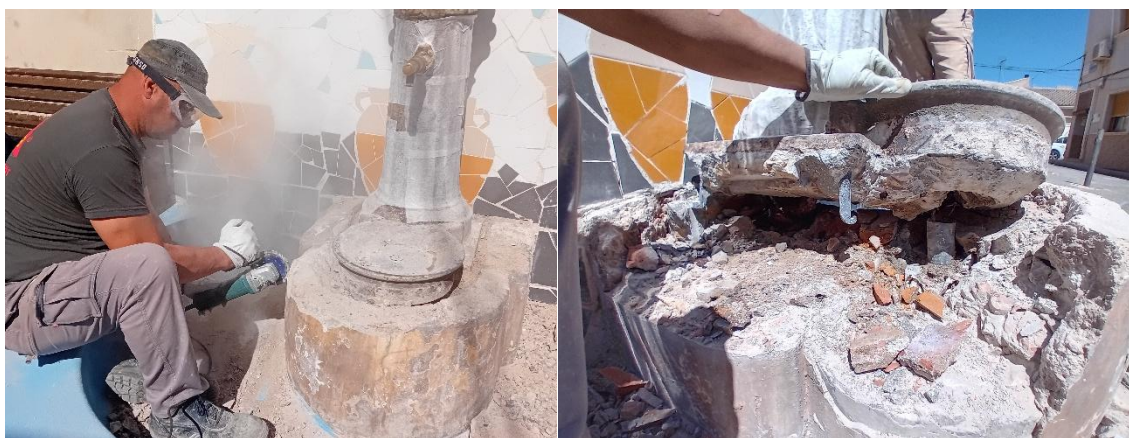
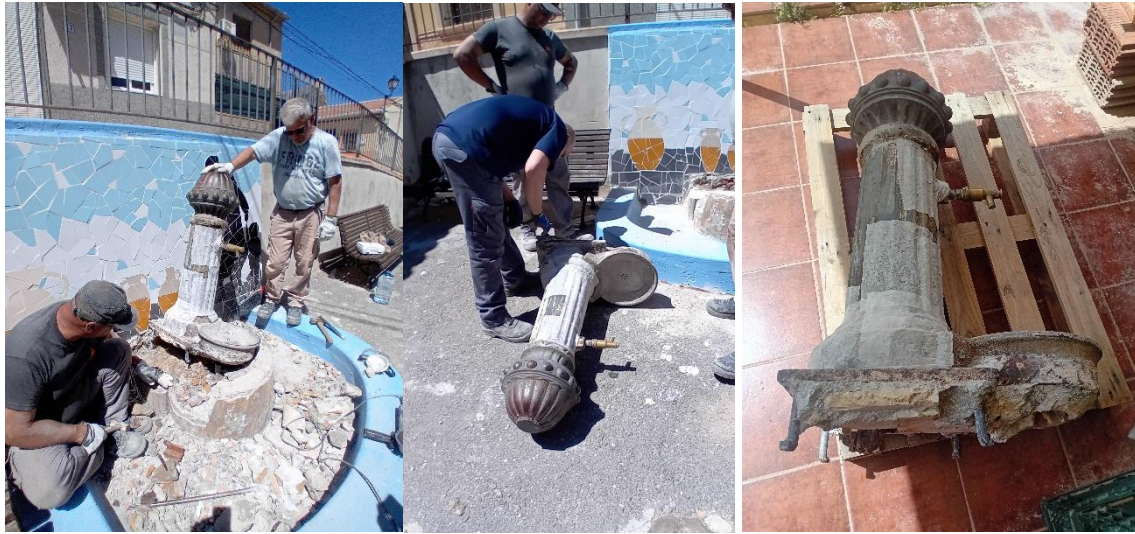
Fig. 13: Proceso de extracción de la fuente de su ubicación.

Fig. 14: Proceso de extracción de la fuente de su ubicación.

Una vez engasado se procedió a su extracción (Figuras 13 y 14).

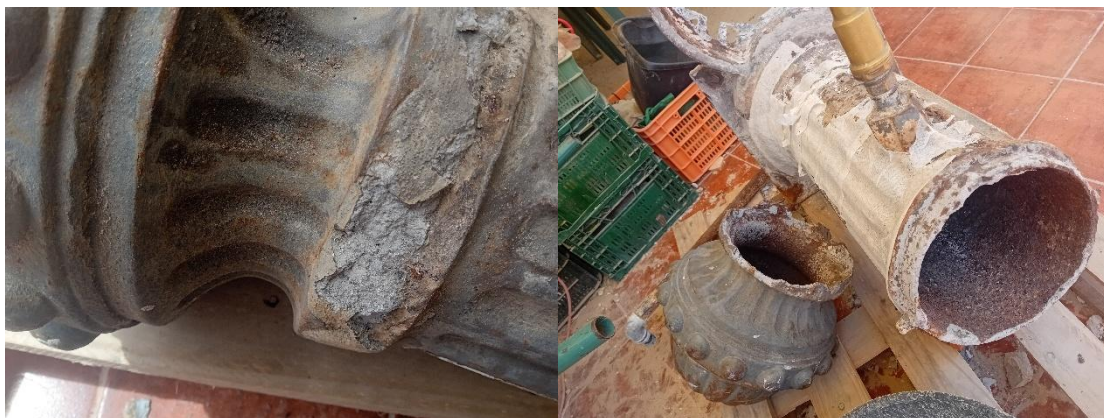
Figura 15: Eliminación del cemento y separación de los dos cuerpos.

Se comprobó con la parte superior estaba adherida al cuerpo mediante cemento, por lo que se eliminó empleando cincel, y se separó, para poder realizar el tratamiento interior y exterior (Figura 15).

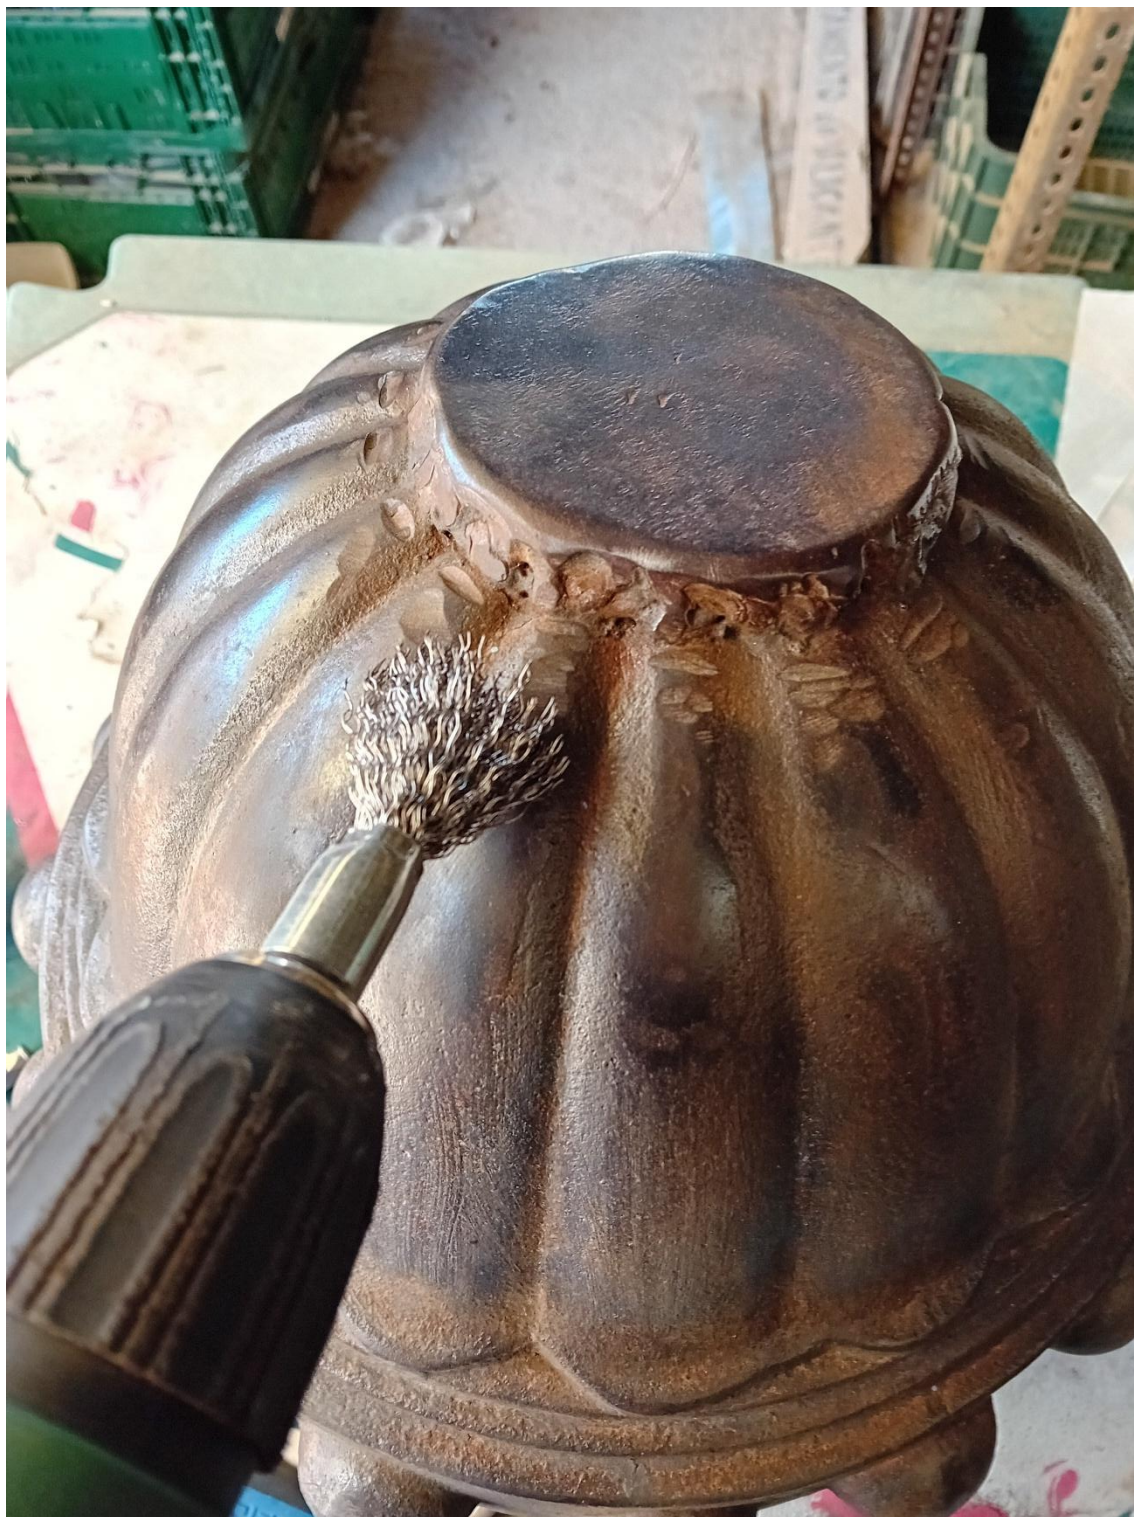
*Fig. 16: Limpieza.*

Se eliminó la protección que poseía inicialmente mediante disolvente volátil, acetona. Y se procedió a la eliminación de los restos de cemento y de óxido con maquinaria manual eléctrica (Figura 16).

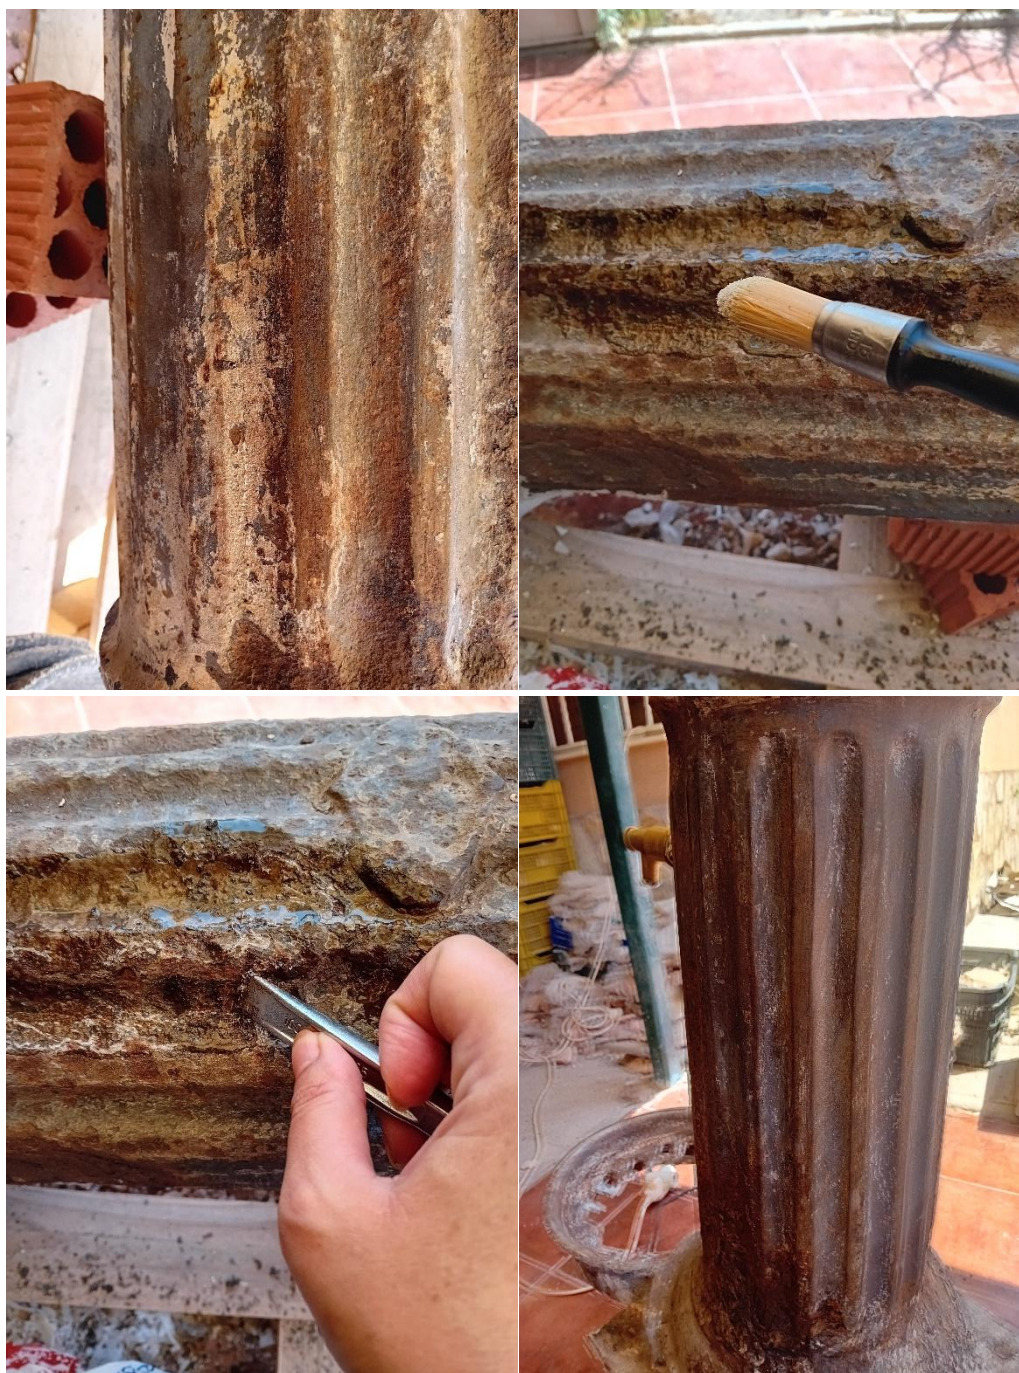
Fig.17; Detalle proceso de limpieza con productos químicos.

Algunas zonas eran difíciles de eliminar, sobre todo en el cuerpo de la fuente, por lo que se reblandeció el mortero que poseía con productos químicos, éste se aplicó con pincel, se dejó actuar y mecánicamente se iba eliminando (Figura 17).

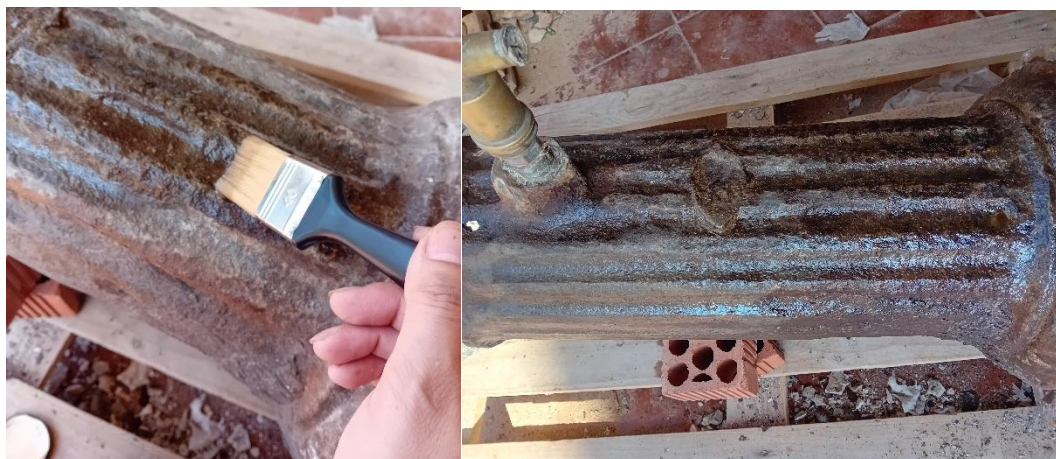
Fig. 16; aplicación del ácido tánico.

Una vez limpio el metal, se procedió a su tratamiento de inhibición mediante ácido tánico, el cual trata el metal desde el núcleo, estabilizándolo (figura 18).

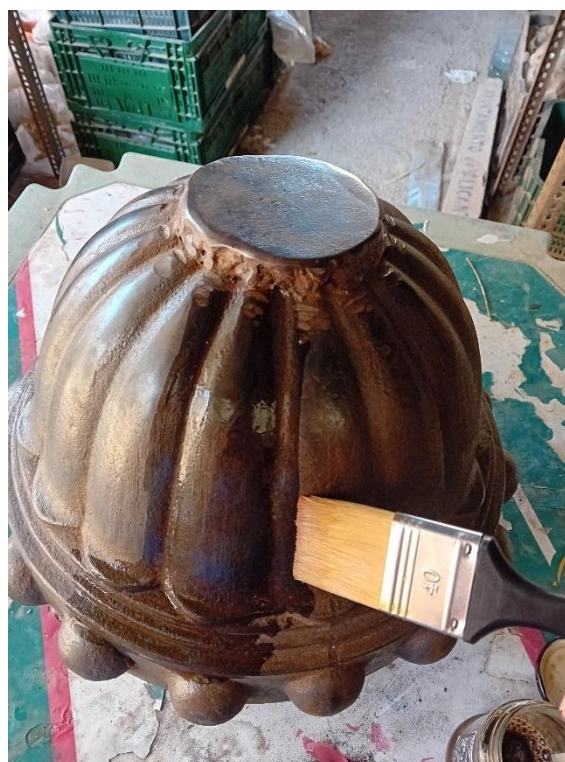
Fig. 19; Consolidación del metal.

Tras la inhibición del metal se consolidó aplicando una resina acrílica, Paraolid B72 (Figura 19).

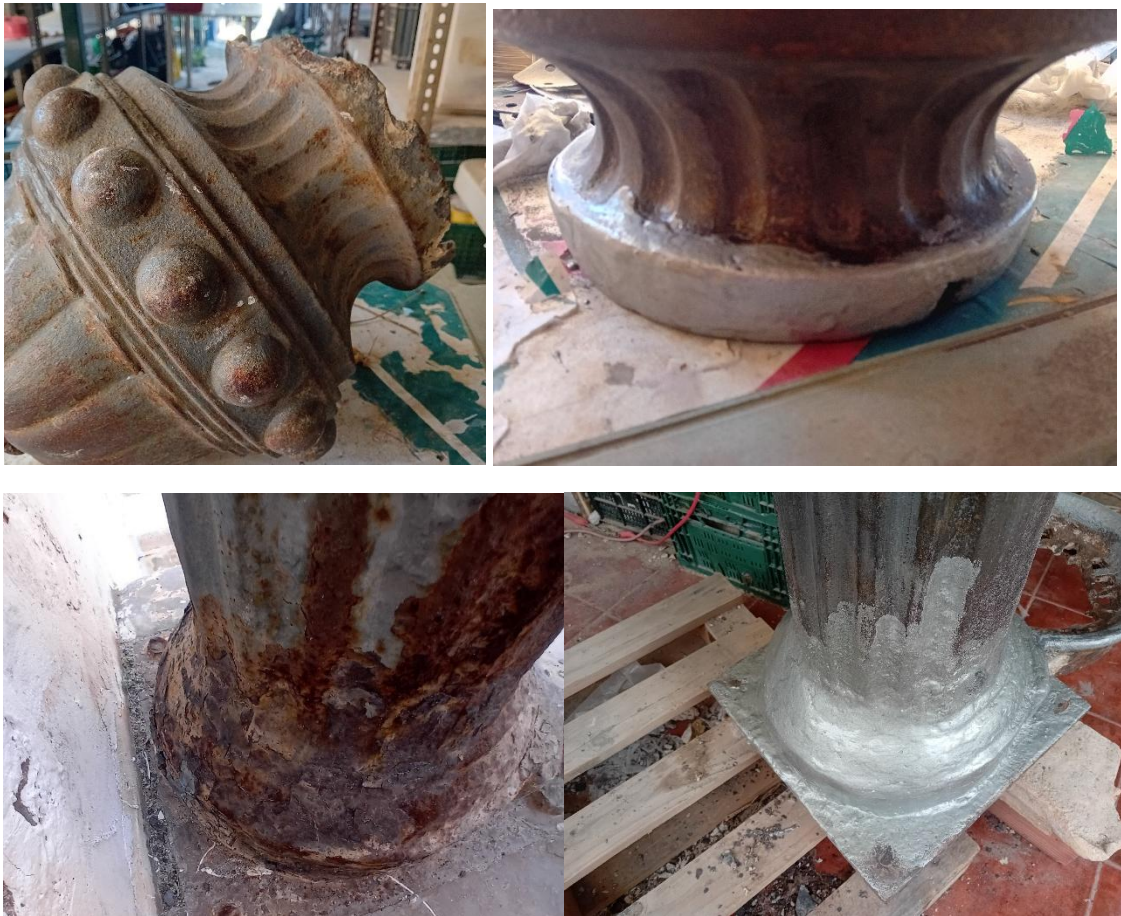
Fig. 20; Proceso de reconstrucción.

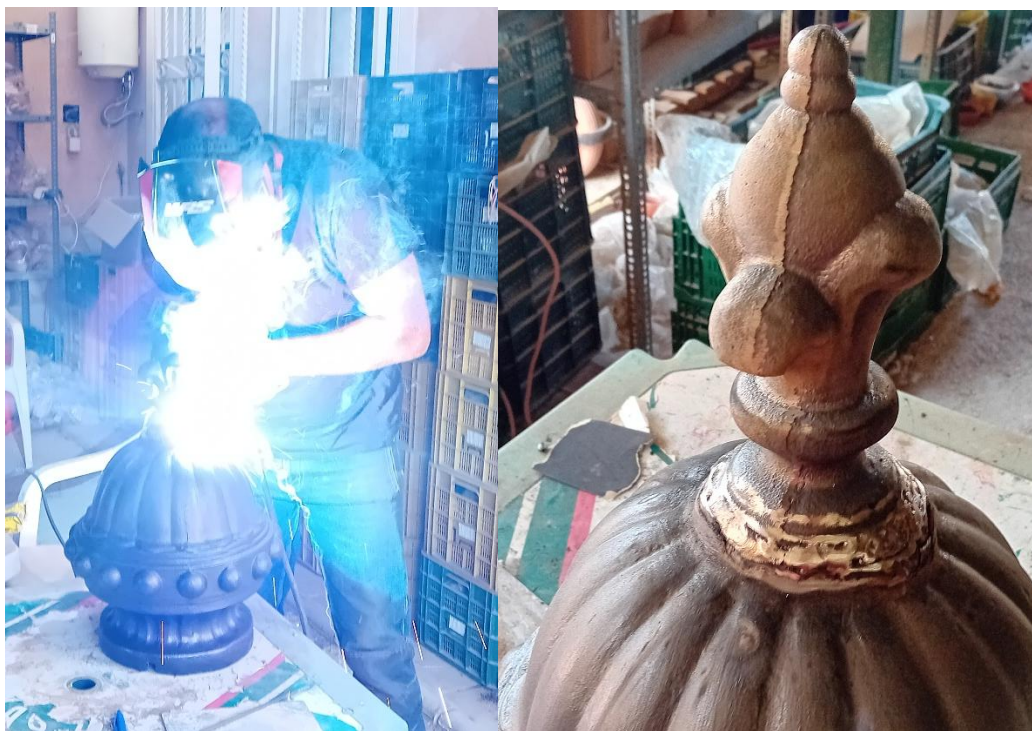
Fig. 21: soldado del elemento ornamental.

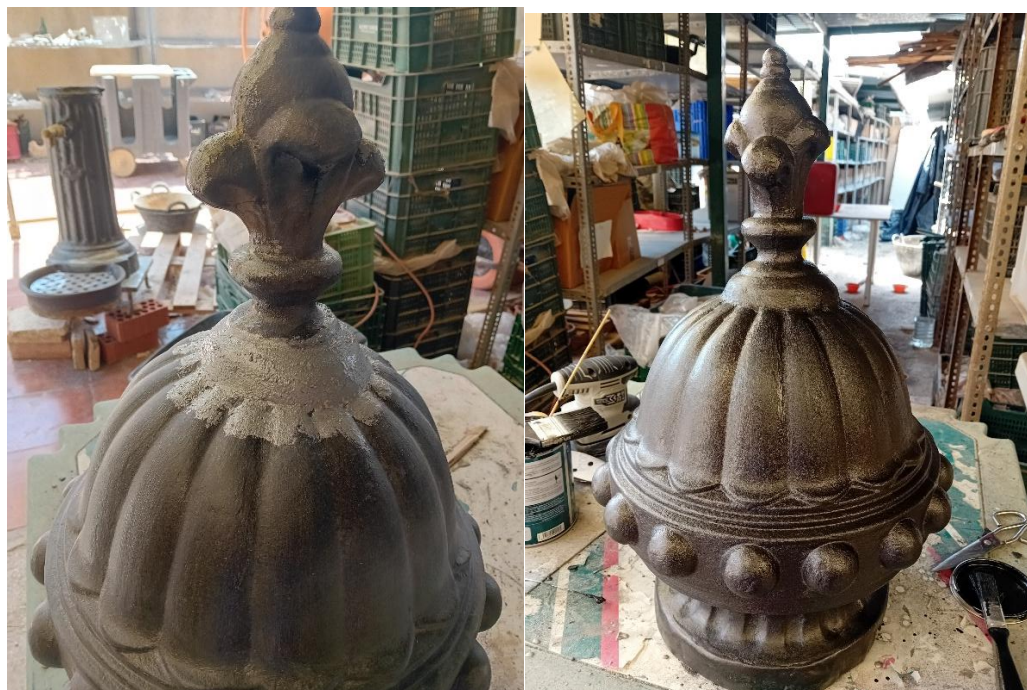
Fig. 23: Acabado.

Esta pieza se soldó a la parte superior de la fuente, y se retoco mediante masilla quedando así completamente integrada (Figura 22).

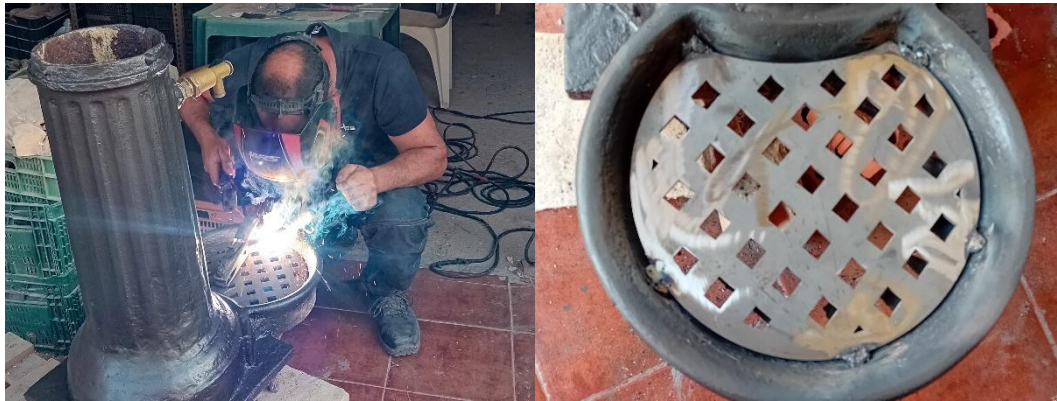
Fig. 23: colocación nueva rejilla.

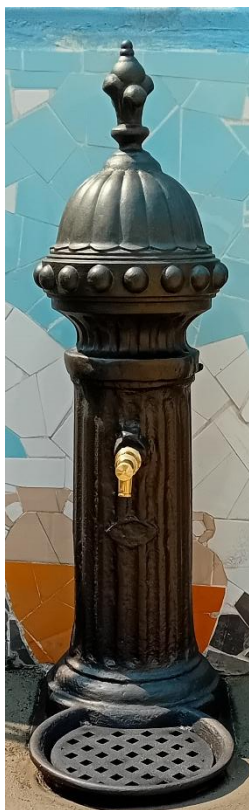
Fig. 24; Acabado.

Una vez realizado todo el proceso de intervención, se aplico un acabado de protección mediante una pintura específica para hierro (Figura 24).

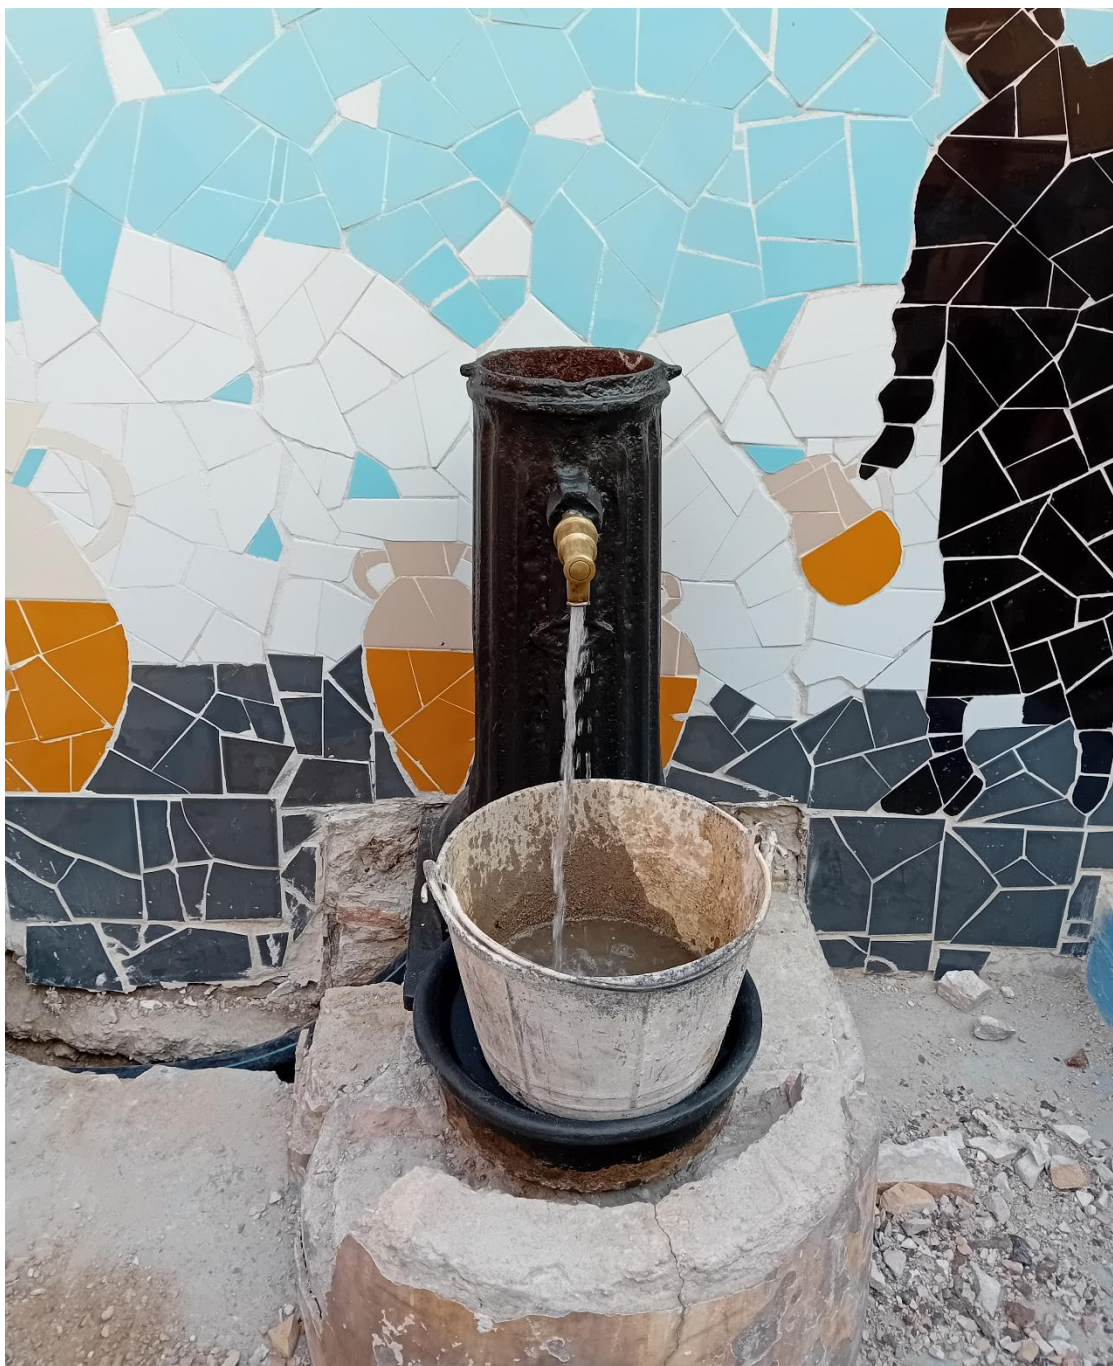
*Fig. 25: Restablecimiento del flujo de agua.*

Se traslado la fuente hasta su ubicación de origen, y se realizó el tratamiento del cambio de tuberías, dejando la fuente de nuevo funcional (Figura 25).

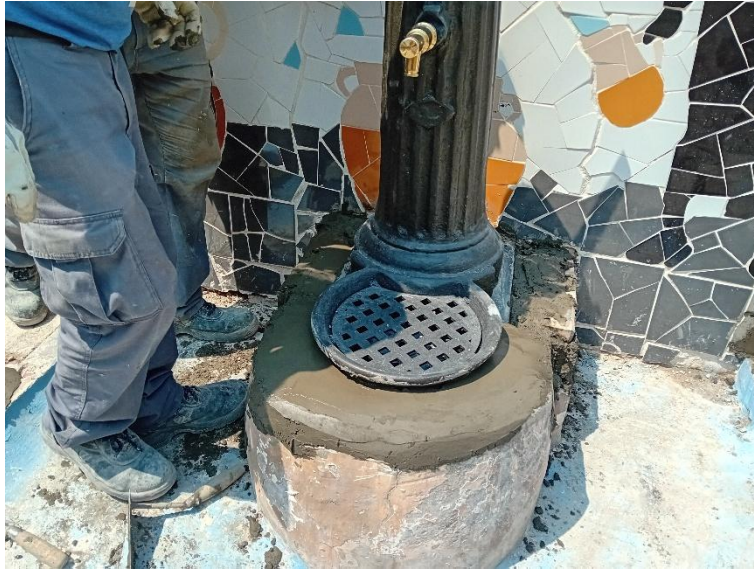
*Figura 26; Reconstrucción pedestal.*

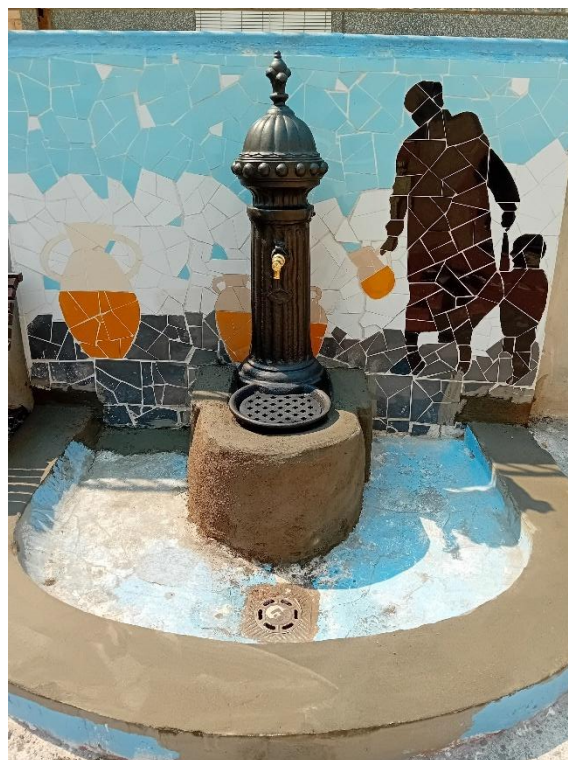
*Fig. 27; reconstrucción y rebajado del pedestal y explanada.*

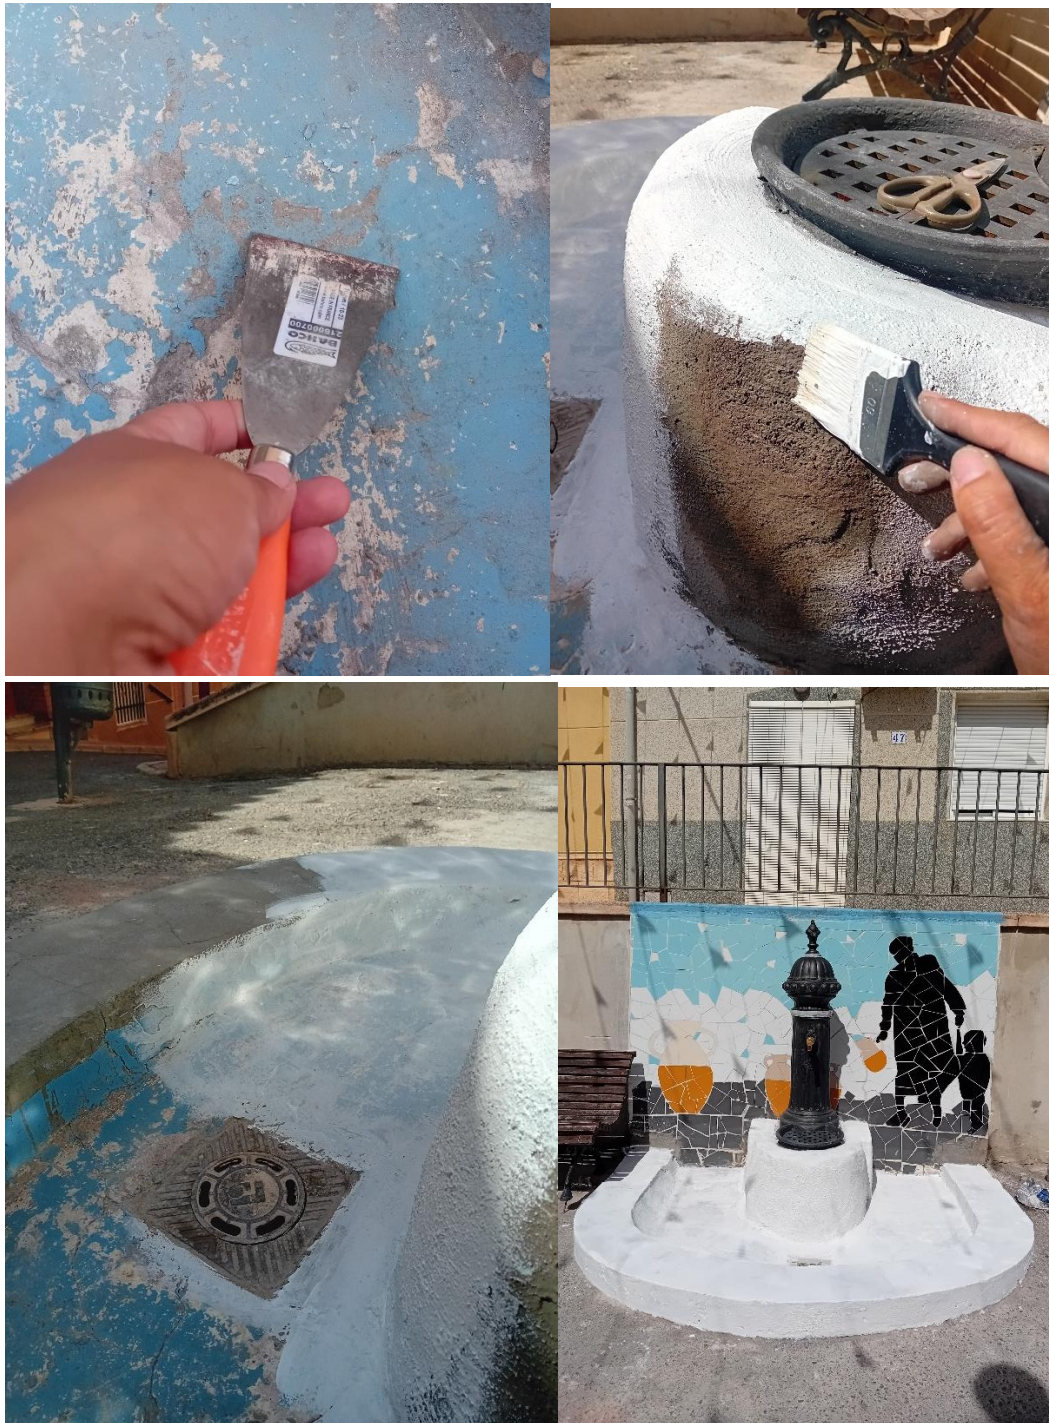
Fig. 28: Tratamiento y acabado pedestal y explanada.

Una vez concluido el proceso, se unifico policromando el pedestal y la explanada. Primero se realizó una limpieza general de la zona, eliminando resto de pintura suelta, se aplicó una capa de imprimación y posteriormente la policromía, en dos tonos de ocre, más claro para el pedestal y más oscuro para el resto (Figura 28).
