# **MEMORIA RESTAURACIÓN Y CONSERVACIÓN DEL REFUGIO DE CANTERO Nº 6, Polígono 17, PARTIDA DE LA CANYADETA, PARCELAS 9017, 208 y 209, EN MONÒVER (ALACANT)**

**SITUACIÓN:** CANYADETA (MONÒVER)

**PROMOTOR:** AJUNTAMENT DE MONÒVER

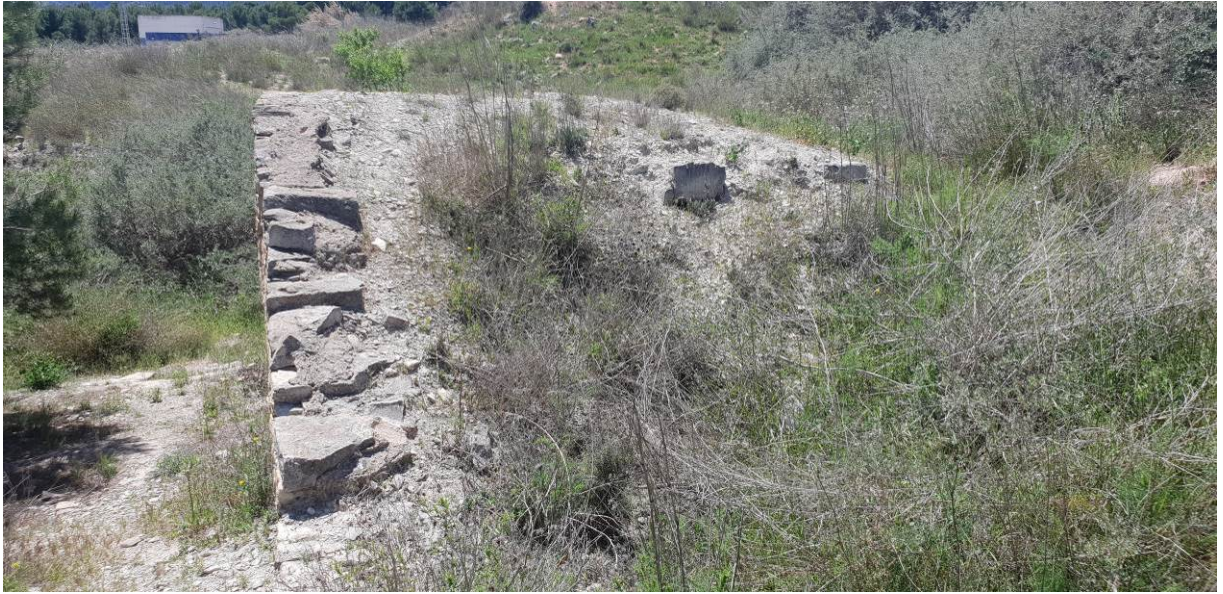
Fig. 8: Parte superior exterior del refugio, donde se veía viga que sobresalía, y que empezaba a fisurarse. Mayo 2021.

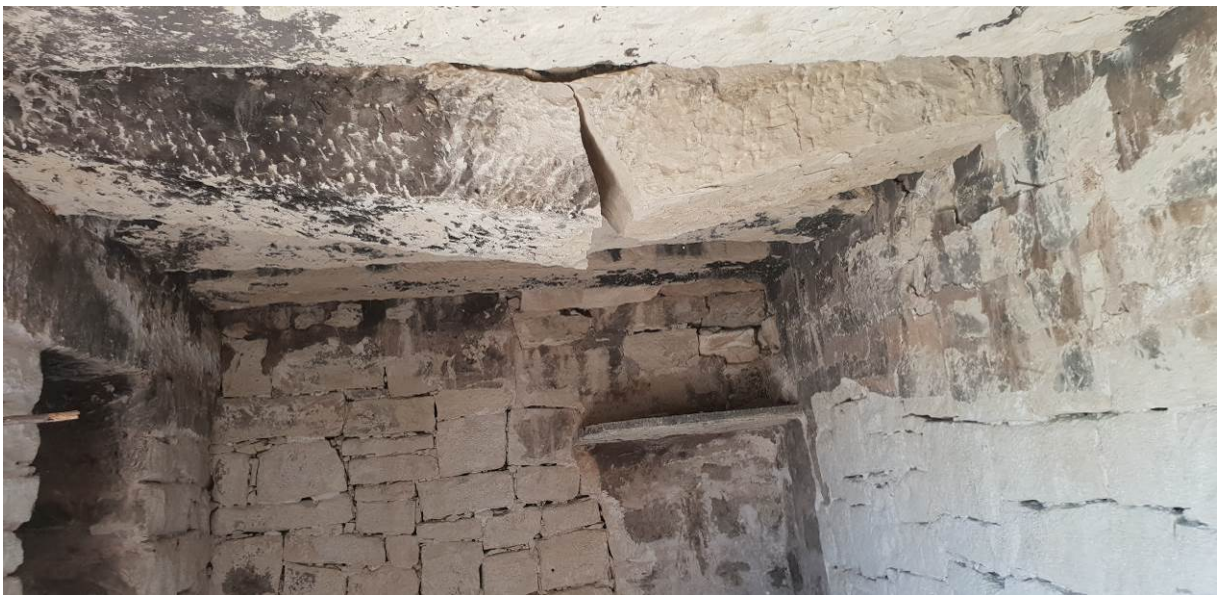
Fig. 9: Interior del refugio, su cámara nº 2, con la viga fisurada. Mayo 2021.

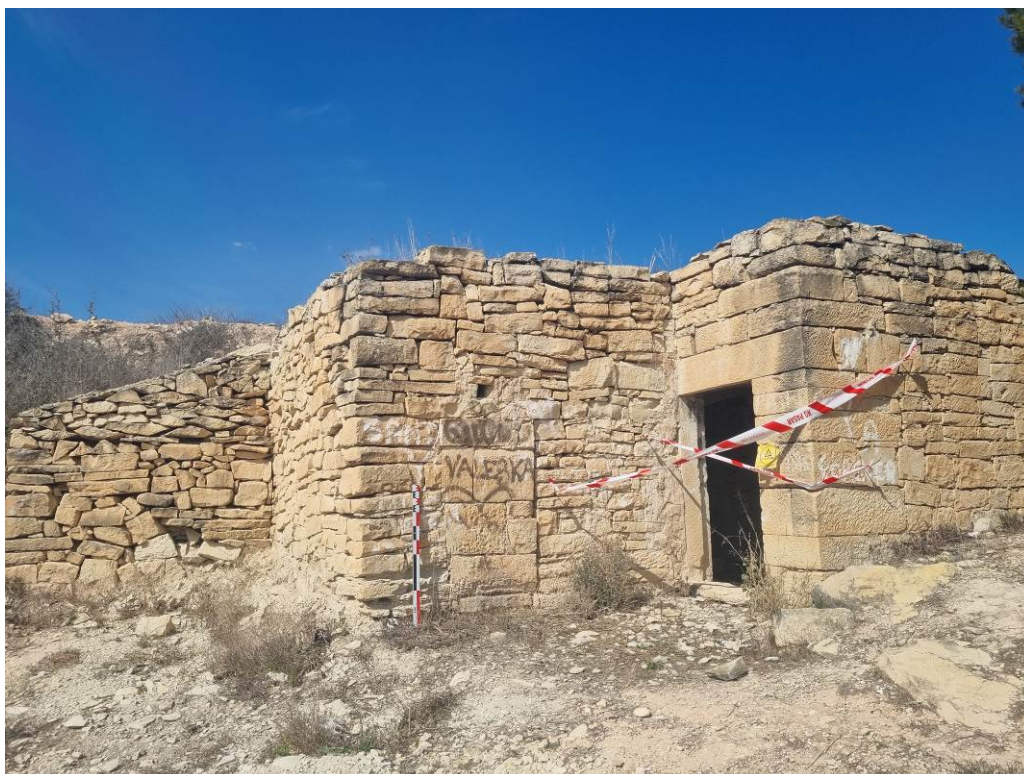
También, hay que considerar la existencia de graffitis en las fachadas del refugio, que debían ser limpiadas convenientemente.

Fig. 10: Exterior del refugio de cantero nº 6 de la Canyadeta en Monòver. Se observa la puerta sellada de la cámara nº 1 y los graffitis en su exterior. Marzo 2023.

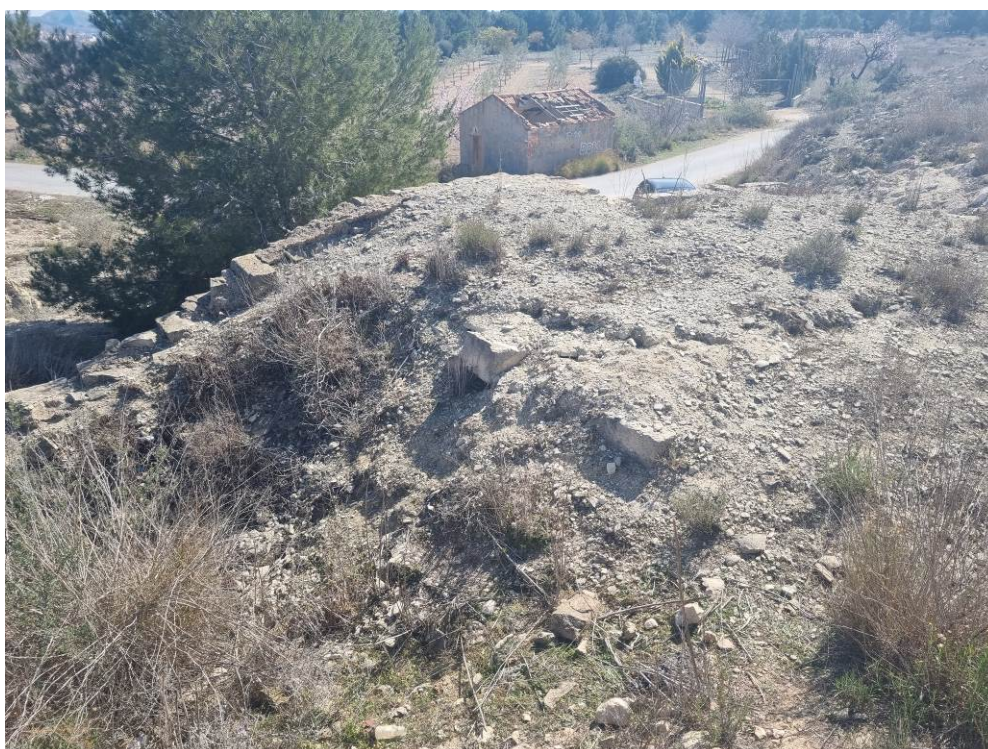
Fig. 13: Parte superior de coronación del refugio de cantero nº 6 de la Canyadeta en Monòver. Se observaba la viga levantada que estaba a punto de colapsar. Marzo 2023.

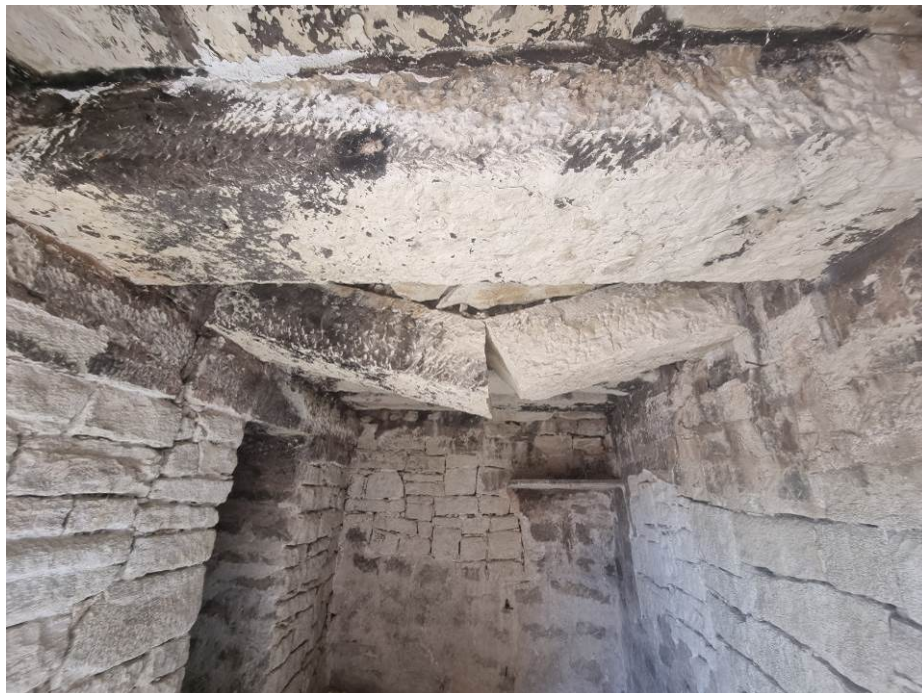
Fig. 17: Detalle de la viga a punto de colapsar de la cámara nº 2. Marzo 2023.

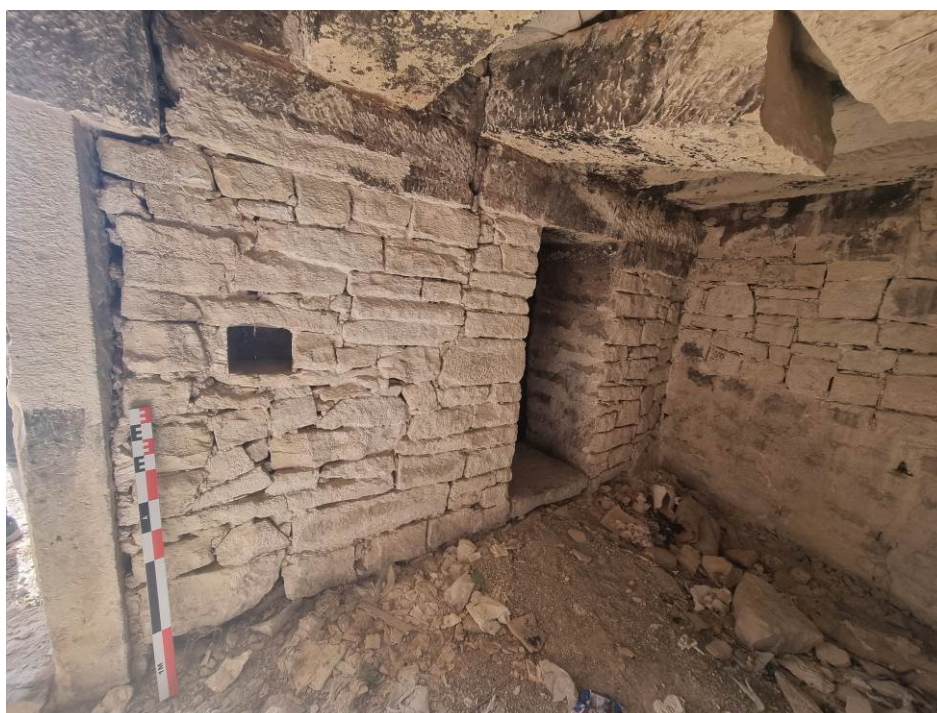
Fig. 19: Interior del refugio de cantero nº 6 de la Canyadeta en Monòver. Se observa la viga a punto de colapsar de la cámara nº 2, otra hornacina ubicada en la pared sur de la sala, y el acceso adintelado a la cámara nº 1. Marzo 2023.

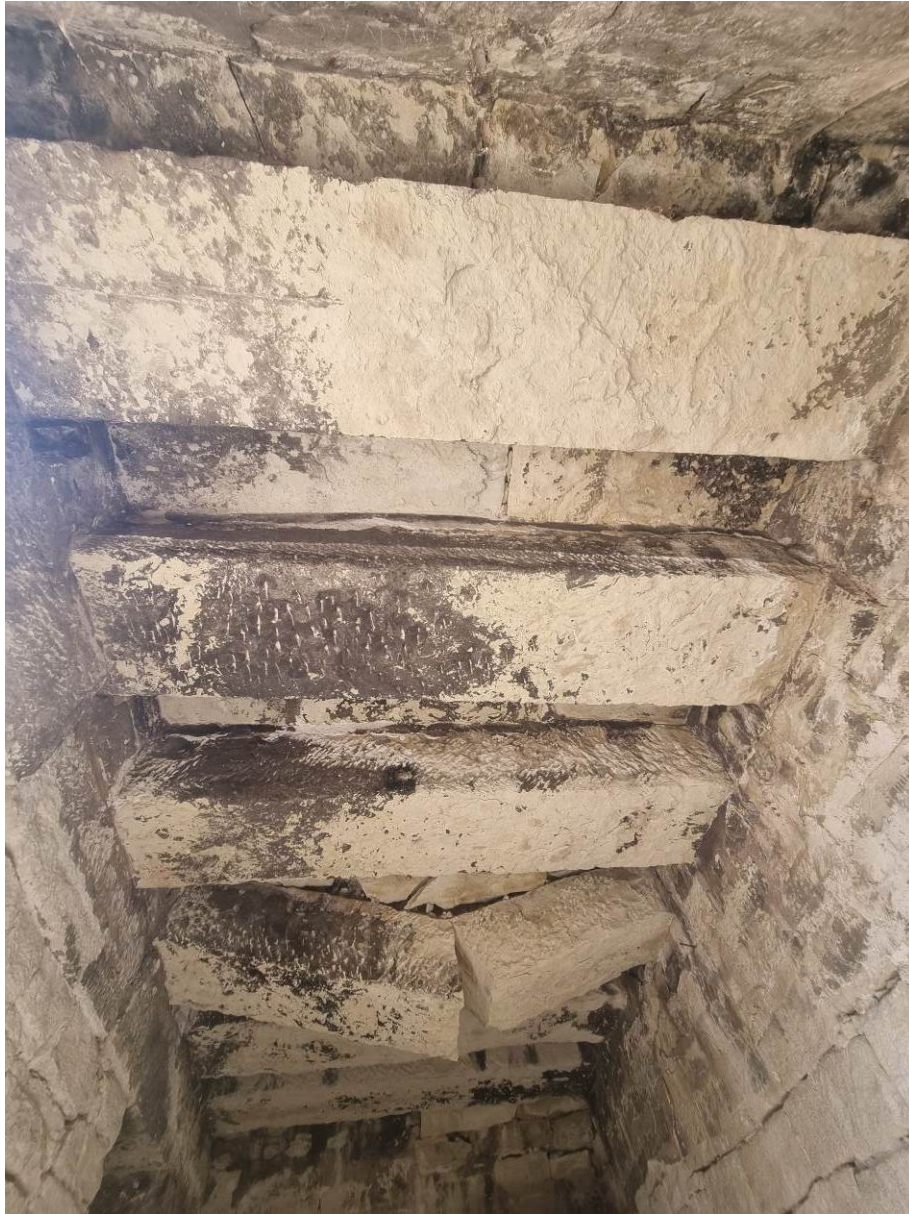
Fig. 20: Vista de las vigas que soportan la techumbre del Refugio nº 6 de la Canyadeta de Monòver. Cámara nº 2. Se observa la viga fisurada a punto de colapsar. Marzo 2023.

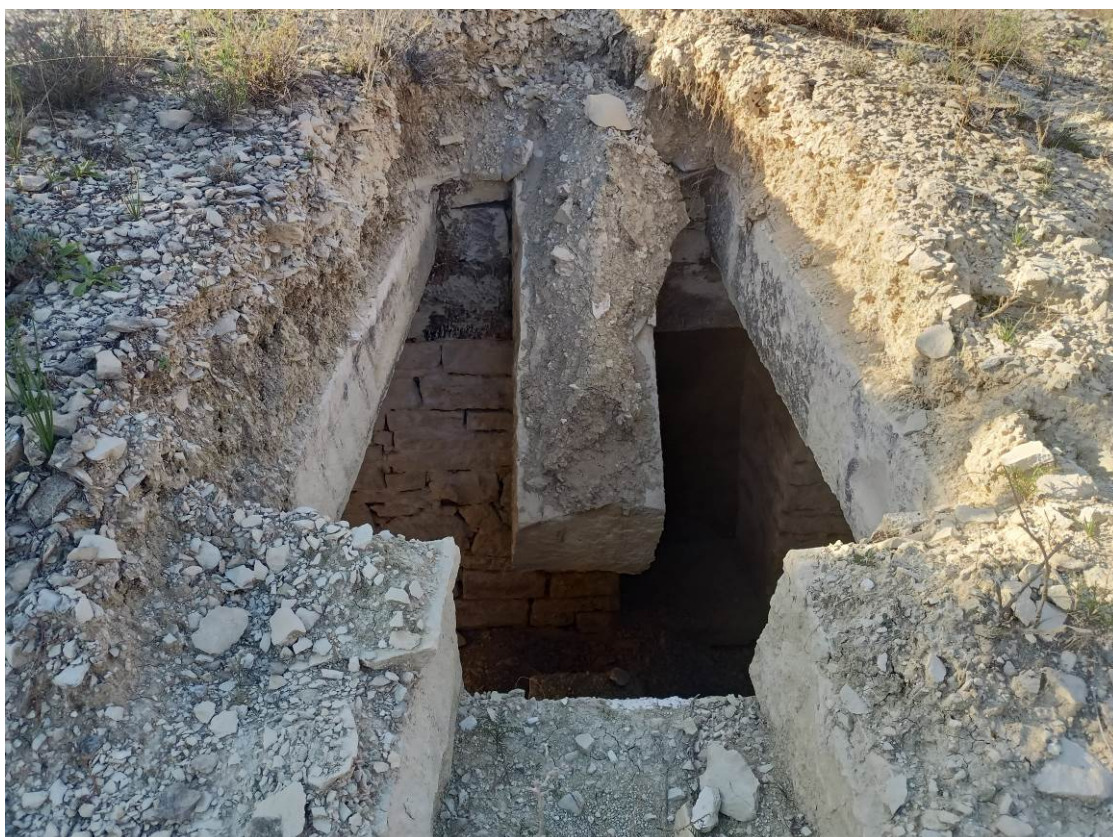
Fig. 23: Vista de la techumbre del Refugio nº 6 de la Canyadeta de Monòver, una vez colapsada. Càmera nº 2. Octubre 2023.

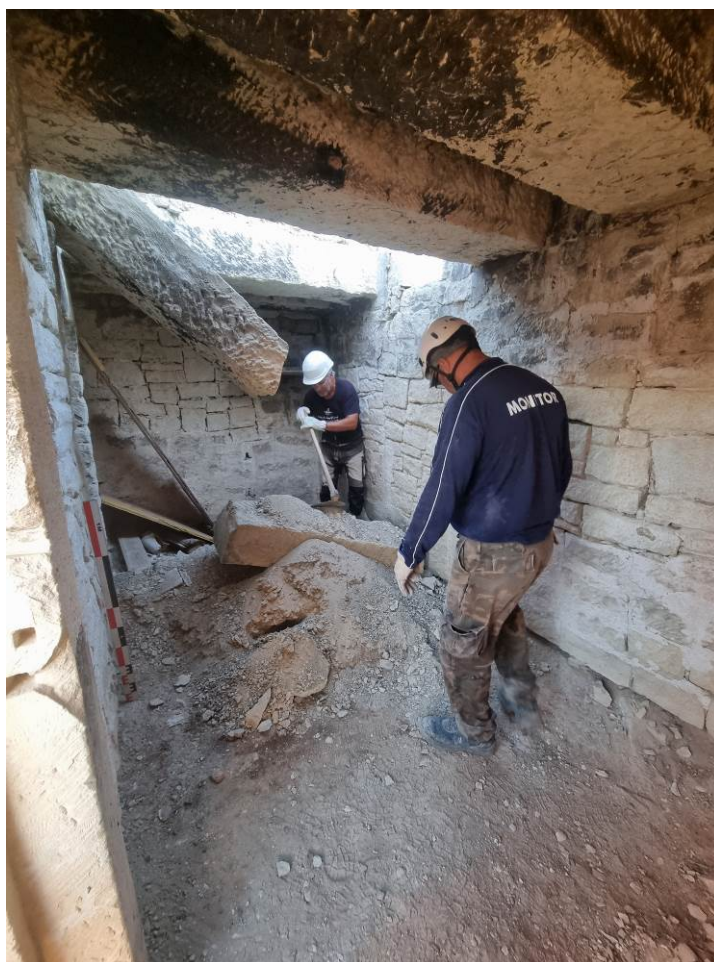
Fig. 24: Vista de la viga del Refugio nº 6 de la Canyadeta de Monòver, una vez colapsada. Cámara nº 2. Inicio limpieza y saneado interior refugio. 10 octubre 2023.

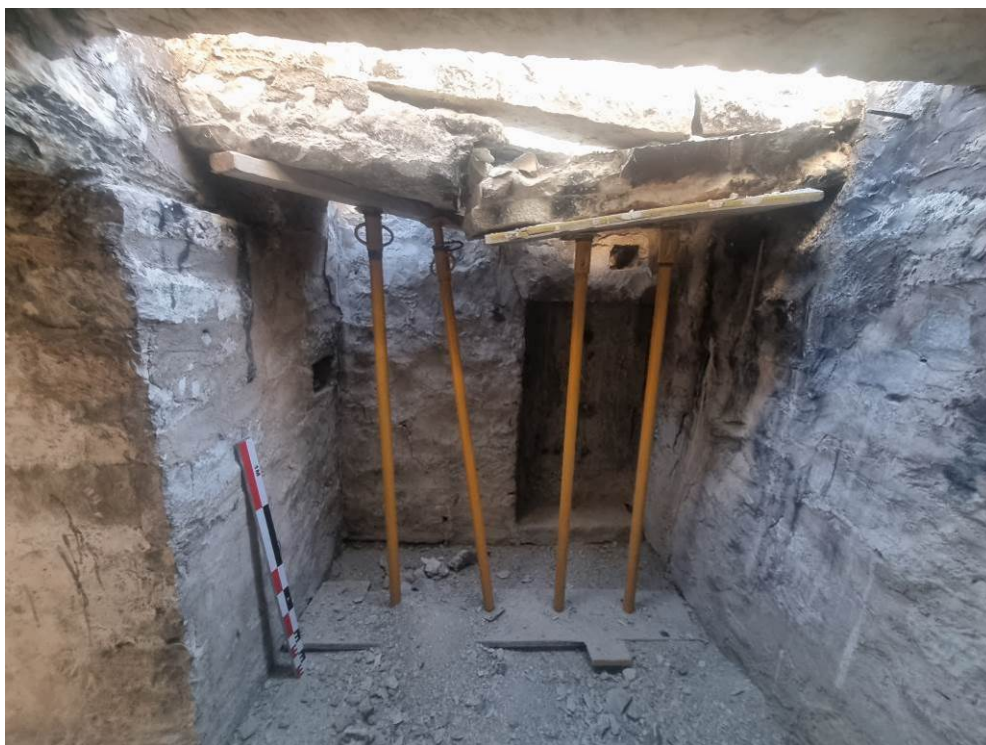
Fig. 29: Cámara 1 una vez extraídas las tierras de la techumbre, en las que se observa la situación de las vigas fisuradas a extraer. 13 octubre 2023.

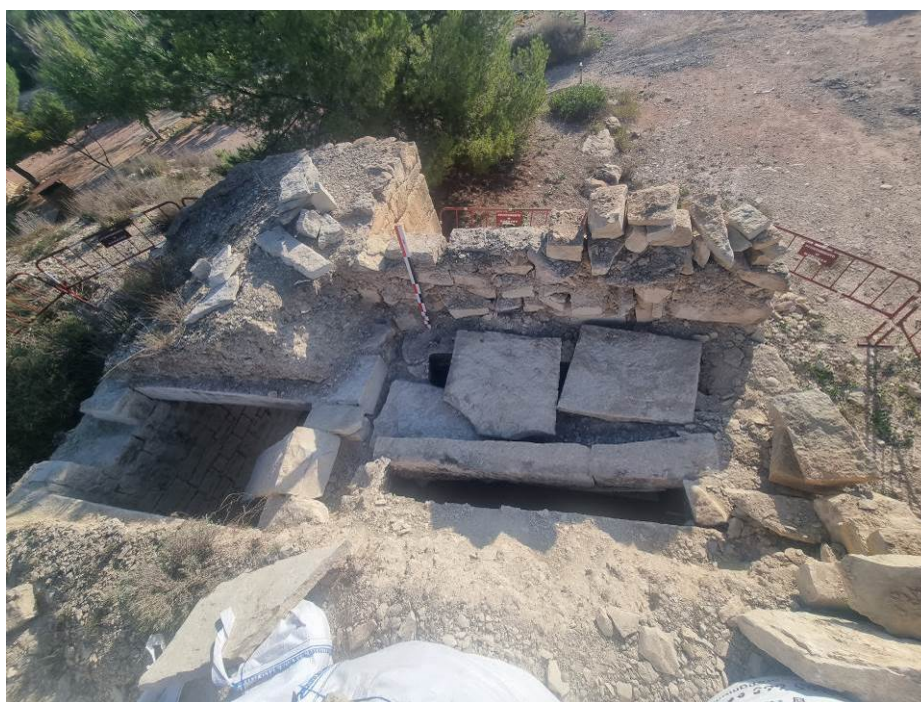
Fig. 30: Vista de la techumbre del refugio tras la extracción de su cubierta de tierras y ripio, donde se observan las losas de piedra que se colocaban sobre las vigas, en este caso fisuradas, con peligro de colapso en la cámara 1, y ya derruida la viga ubicada sobre la cámara 2. 13 octubre 2023.

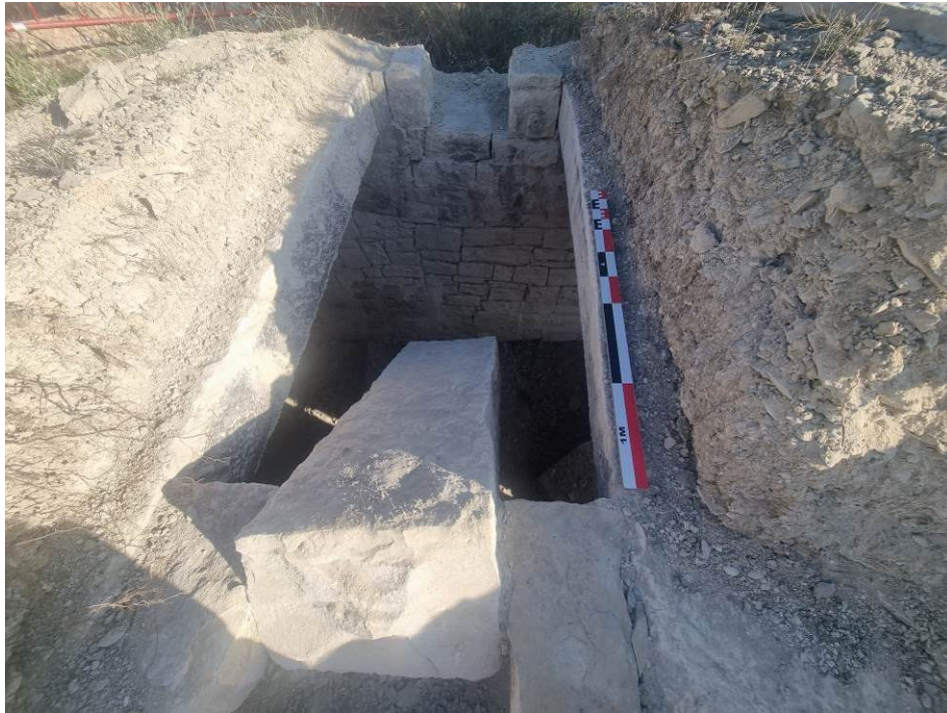
Fig. 33: Vista de la techumbre del refugio tras el saneado de la cubierta, en la zona donde la viga de la cámara 2 había colapsado. 13 octubre 2023.

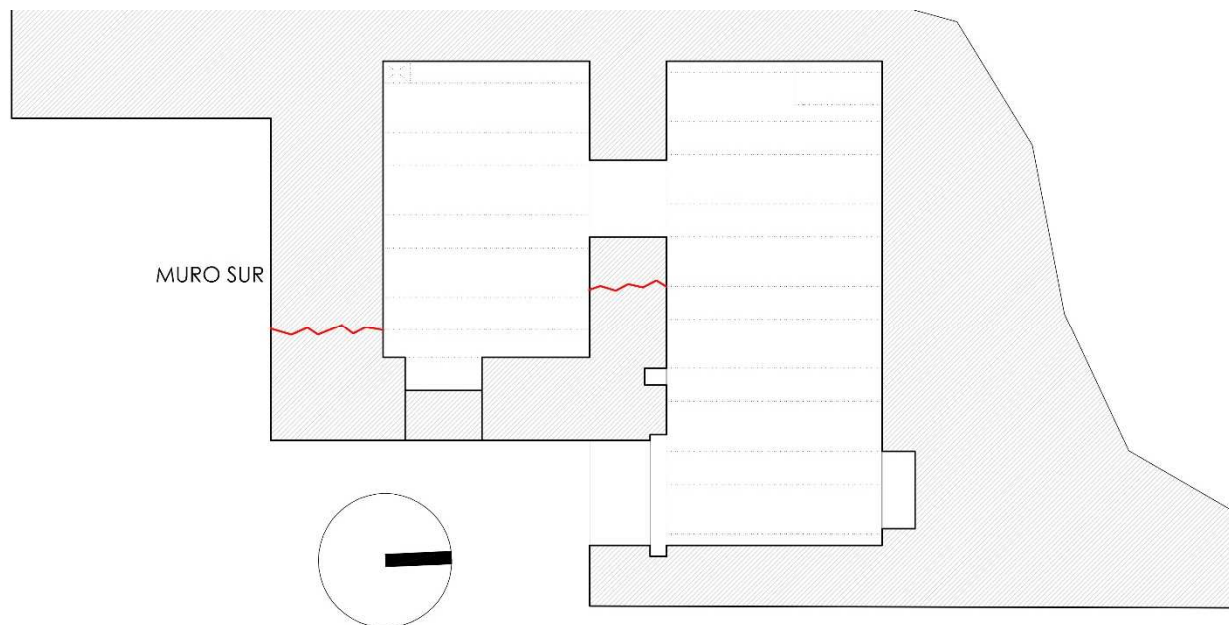
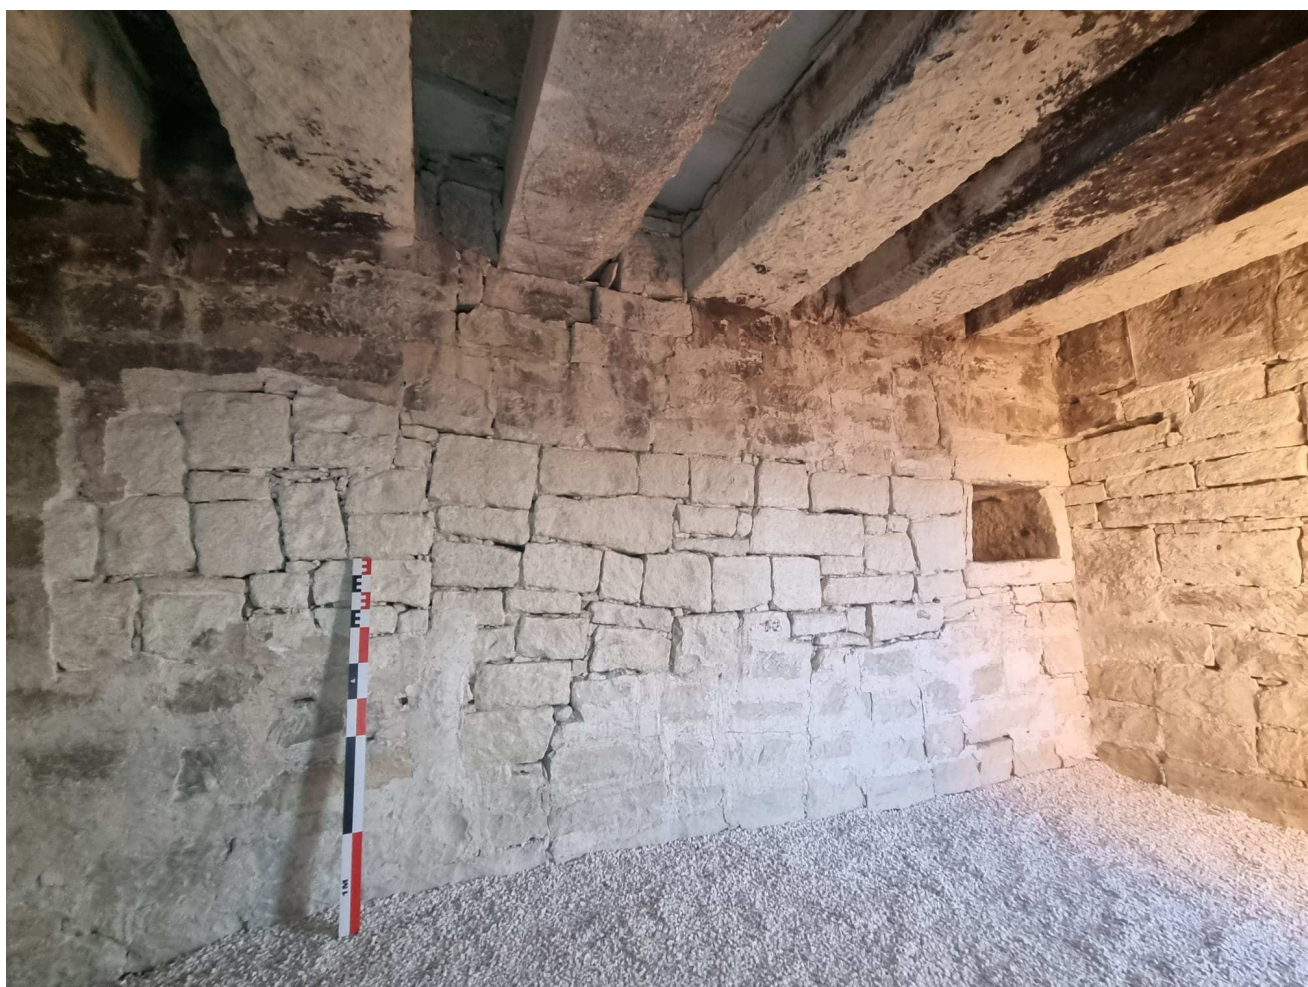
En el caso del refugio nº 6, se prestará especial atención a la fisura con ligero desplome, existente en el muro sur, la cual es probable que haya aparecido por el descalce que ha sufrido dicho muro y a la fisura existente en el muro que separa ambas estancias del refugio, ocasionada por el arrastre al que lo somete el movimiento producido por el anterior descalce. (mirar corquis)
