**ARPA Patrimonio S.L.**

## **INFORME DE LA RESTAURACION DE “LA FONT DEL FORAT”, EN LA CALLE SACRISTIA, MONOVAR (ALICANTE).**

**DIRECTOR TÉCNICO:** José Ramón Ortega Pérez.

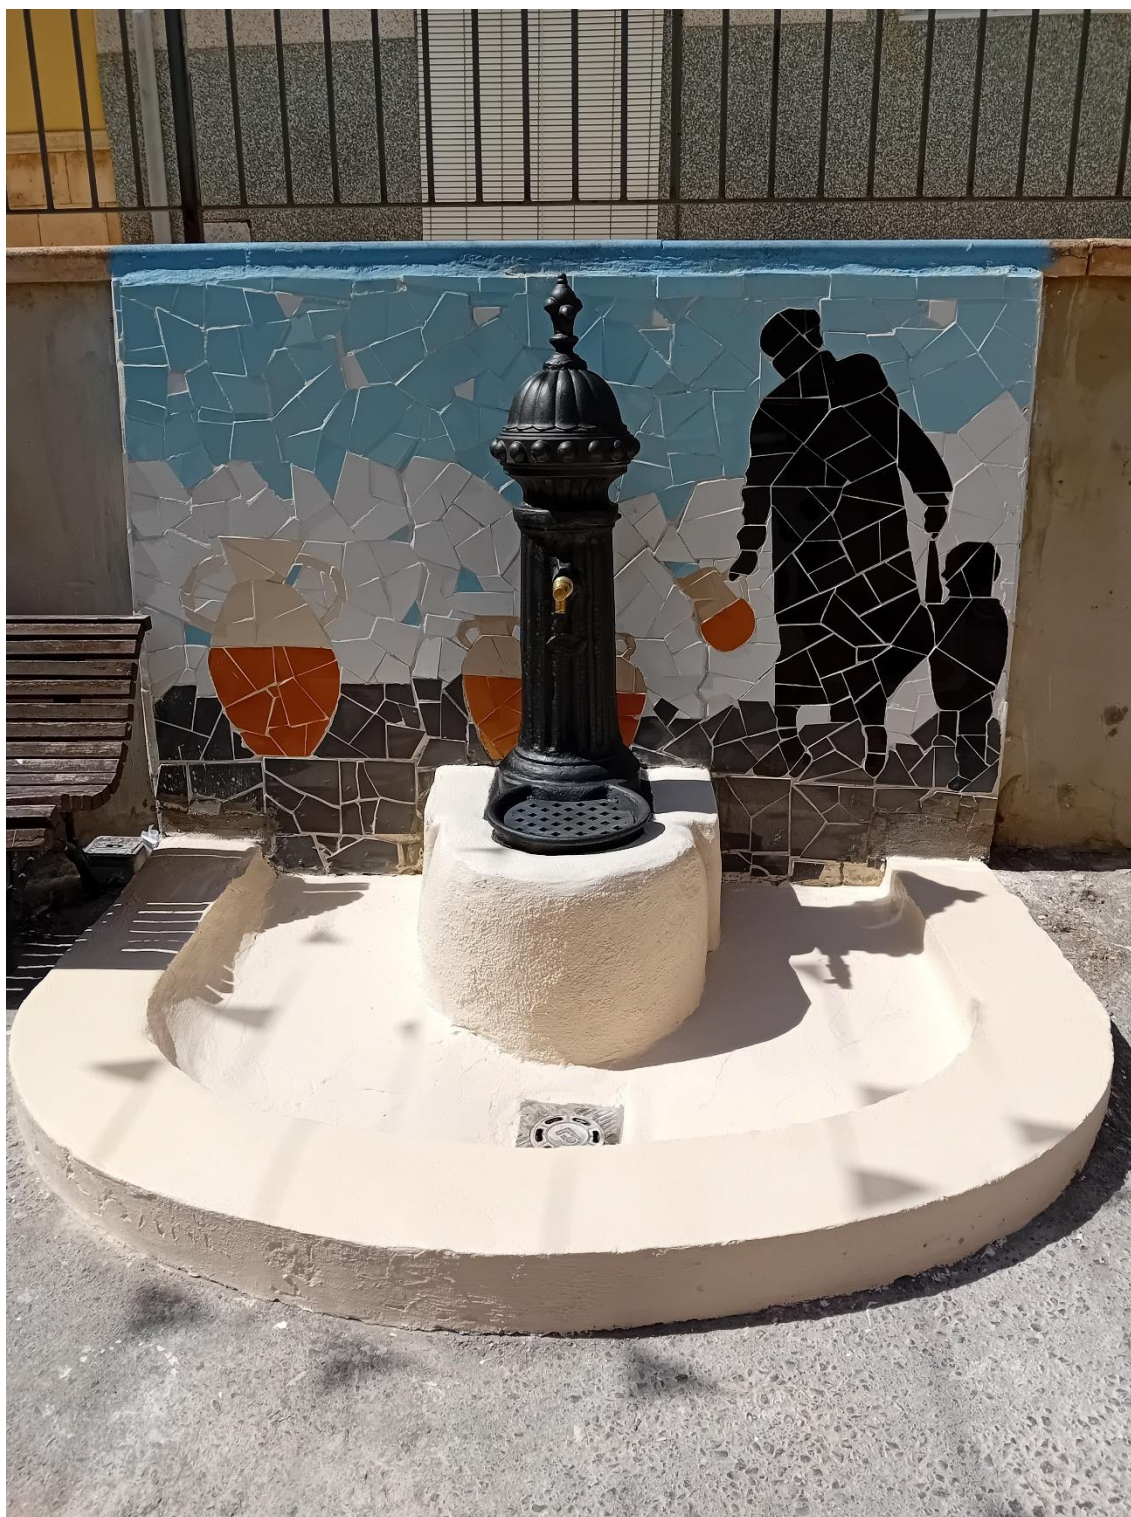
Quedando el siguiente resultado:

Una vez concluido el proceso, se unifico policromando el pedestal y la explanada. Primero se realizó una limpieza general de la zona, eliminando resto de pintura suelta, se aplicó una capa de imprimación y posteriormente la policromía, en dos tonos de ocre, más claro para el pedestal y más oscuro para el resto (Figura 28).
