# **MEMORIA RESTAURACIÓN Y CONSERVACIÓN DEL REFUGIO DE CANTERO Nº 6, Polígono 17, PARTIDA DE LA CANYADETA, PARCELAS 9017, 208 y 209, EN MONÒVER (ALACANT)**

**SITUACIÓN:** CANYADETA (MONÒVER)

**PROMOTOR:** AJUNTAMENT DE MONÒVER

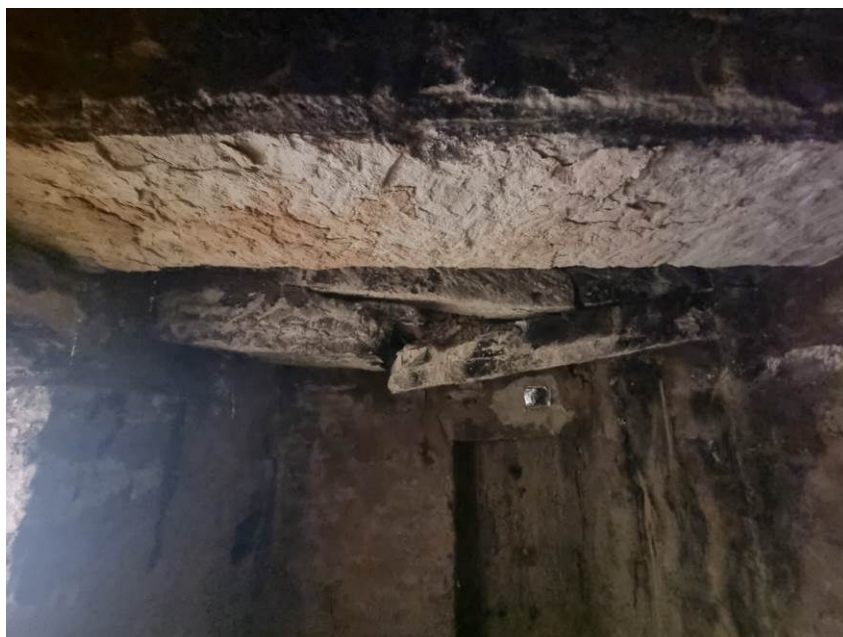
Fig. 14: Interior del refugio de cantero nº 6 de la Canyadeta en Monòver. Cámara 1, la más antigua, con su viga a punto de colapsar. Marzo 2023.

Saneada toda la cubierta desmantelada, se pasó por medio de un camión pluma a la colocación de las dos grandes vigas de piedra. Una vez colocadas las dos vigas de arenisca amarillo fósil de Hellín, dos vigas de grandes dimensiones. La primera viga a reponer, fue la que había en la cubierta de la cámara 2, tenía unas dimensiones de 2,50 m de longitud, 40 cm de ancho y 30 cm de altura. Mientras la viga a reponer en la cámara 1 del refugio, tenía unas dimensiones algo mayores, 2,50 m de longitud, por 65 cm de anchura y 30 cm de grosor o altura.

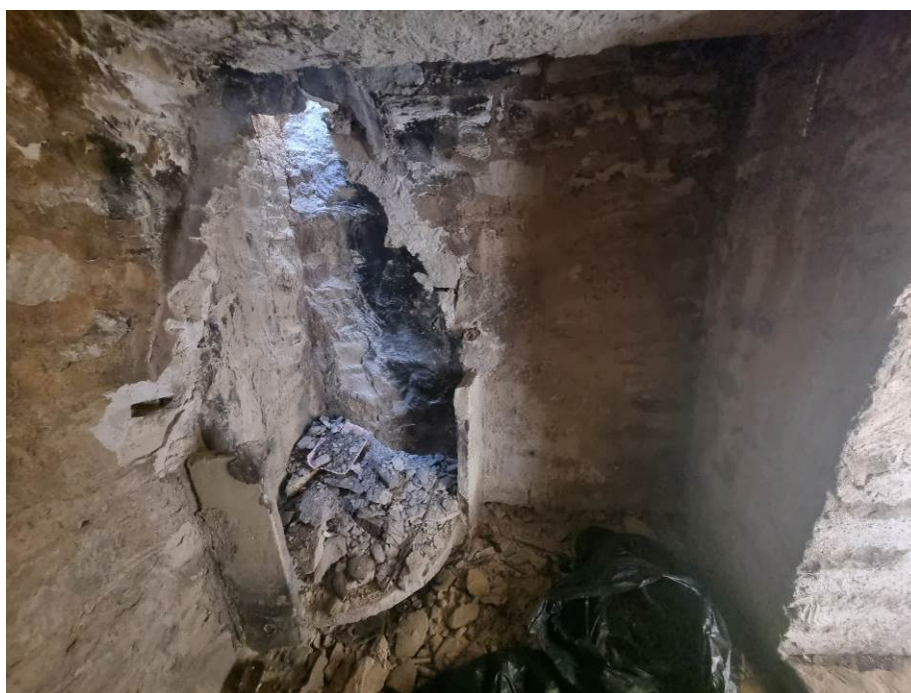
Fig.15: Interior del refugio de cantero nº 6 de la Canyadeta en Monòver. Se observa la chimenea ubicada en la esquina suroeste de la cámara 1, desmantelada. Marzo 2023.

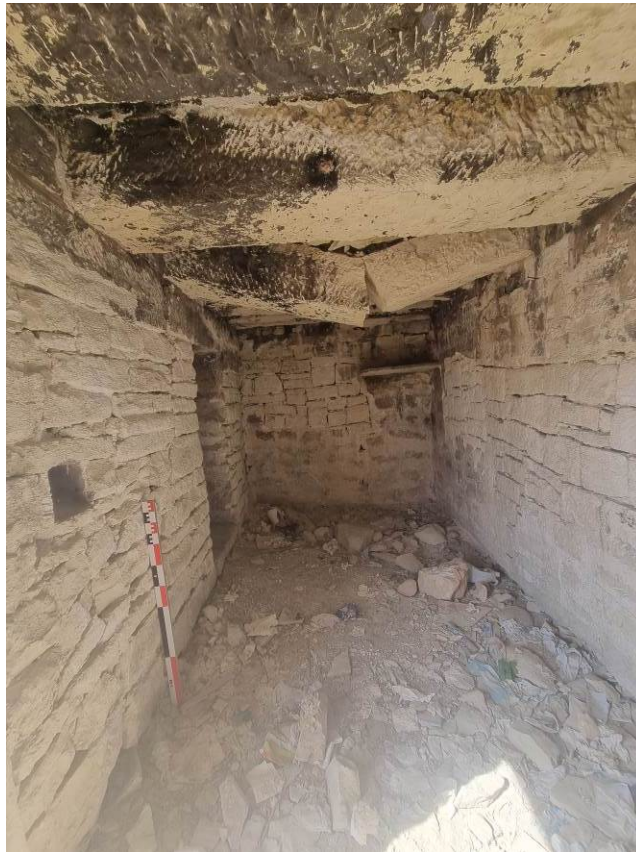
Fig. 16: Interior del refugio de cantero nº 6 de la Canyadeta en Monòver. Se observa la viga a punto de colapsar de la cámara nº 2. Marzo 2023.

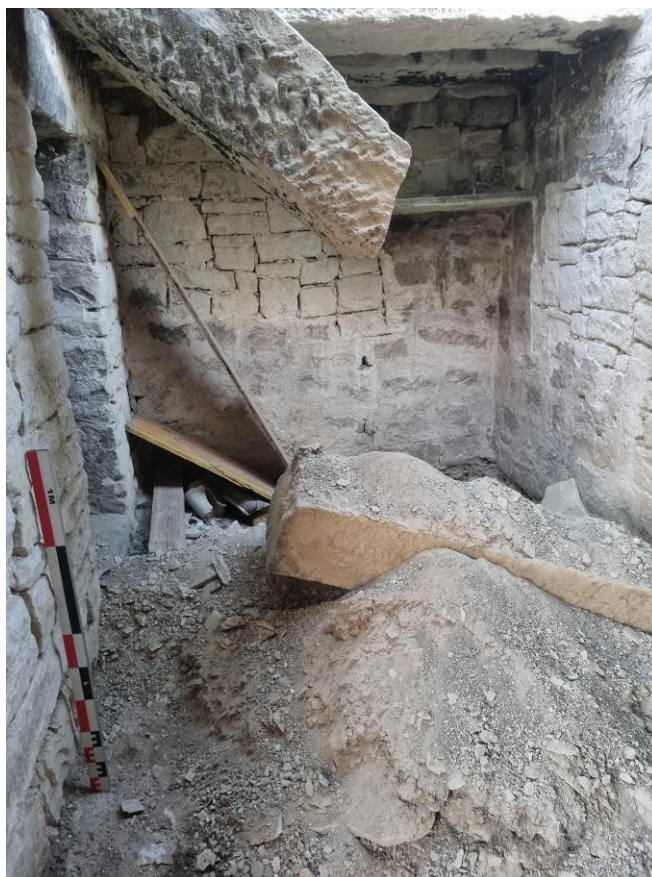
Fig. 21: Vista de la viga del Refugio nº 6 de la Canyadeta de Monòver, una vez colapsada su viga central. Cámara nº 2. Octubre 2023.

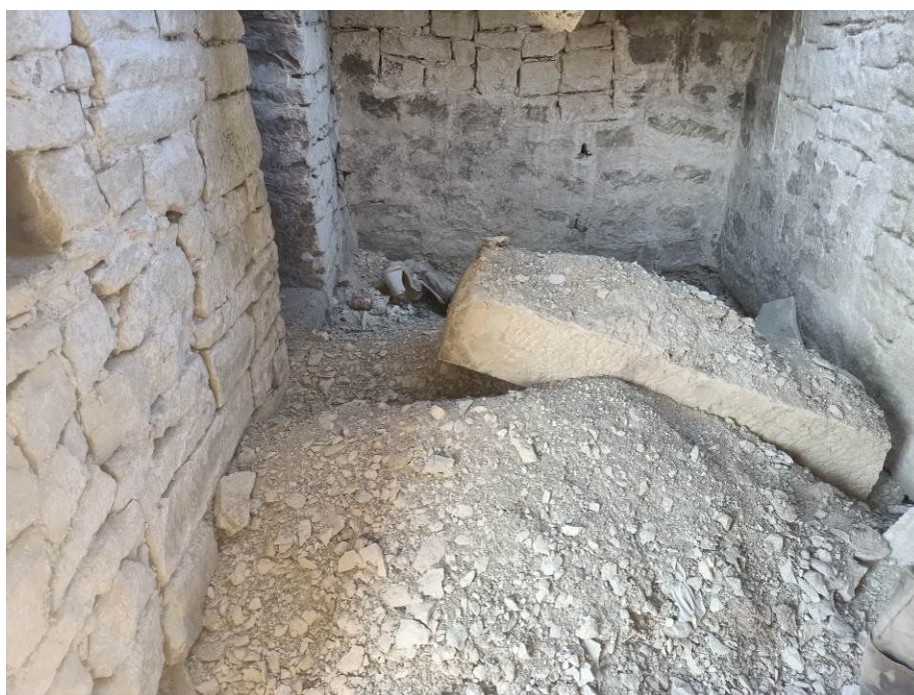
Fig. 22: Vista de la viga del Refugio nº 6 de la Canyadeta de Monòver, una vez colapsada. Cámara nº 2. Octubre 2023.

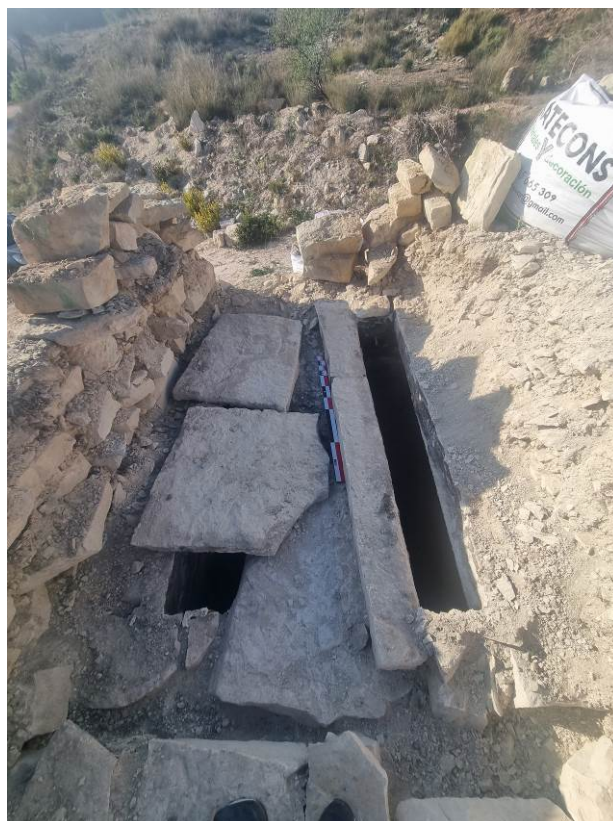
Fig. 31: Vista de la techumbre del refugio tras la extracción de su cubierta de tierras y ripio, donde se observan las losas de piedra que se colocaban sobre las vigas, en este caso fisuradas, con peligro de colapso en la cámara 1. 13 octubre 2023.

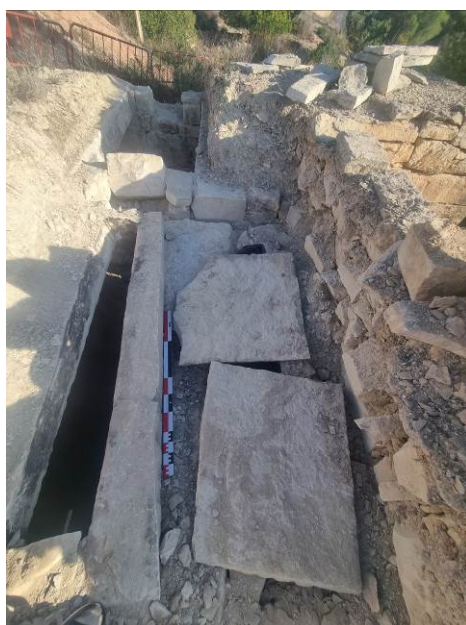
Fig. 32: Otra vista de la techumbre del refugio tras la extracción de su cubierta de tierras y ripio, donde se observan las losas de piedra que se colocaban sobre las vigas, en este caso fisuradas. 13 octubre 2023

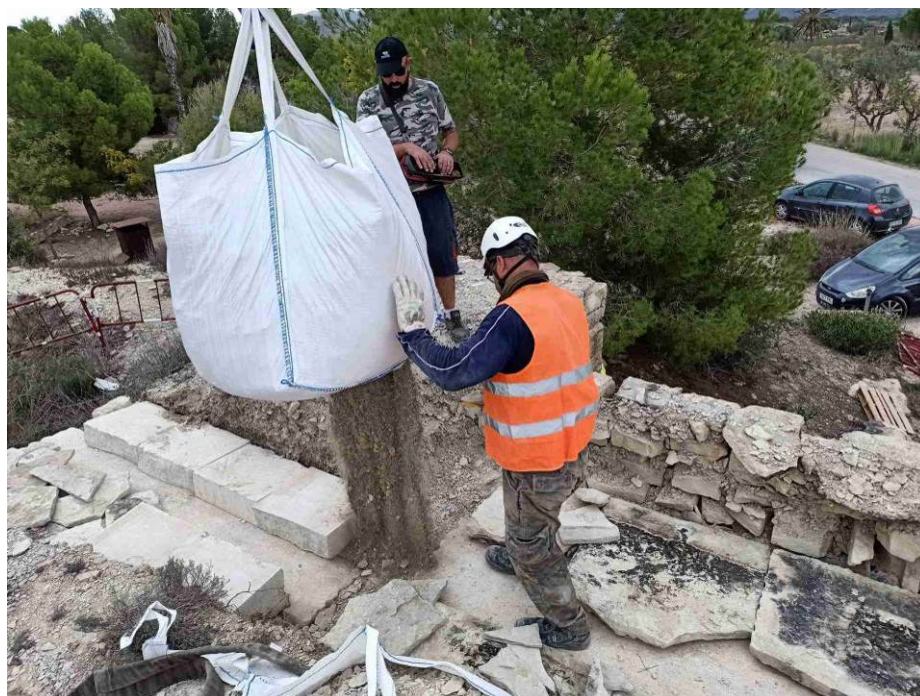
Fig. 58: Proceso de rellenado de la cubierta con la tierra y ripio, anteriormente extraída de la techumbre del refugio.

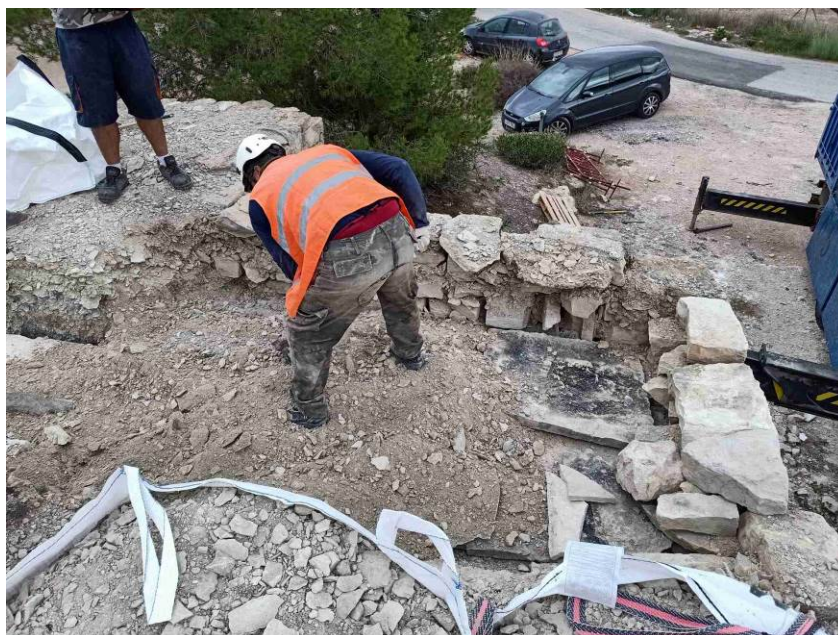
Fig. 59: Proceso de extendido de la tierra y ripio, sobre la cubierta de vigas y losas repuestas.

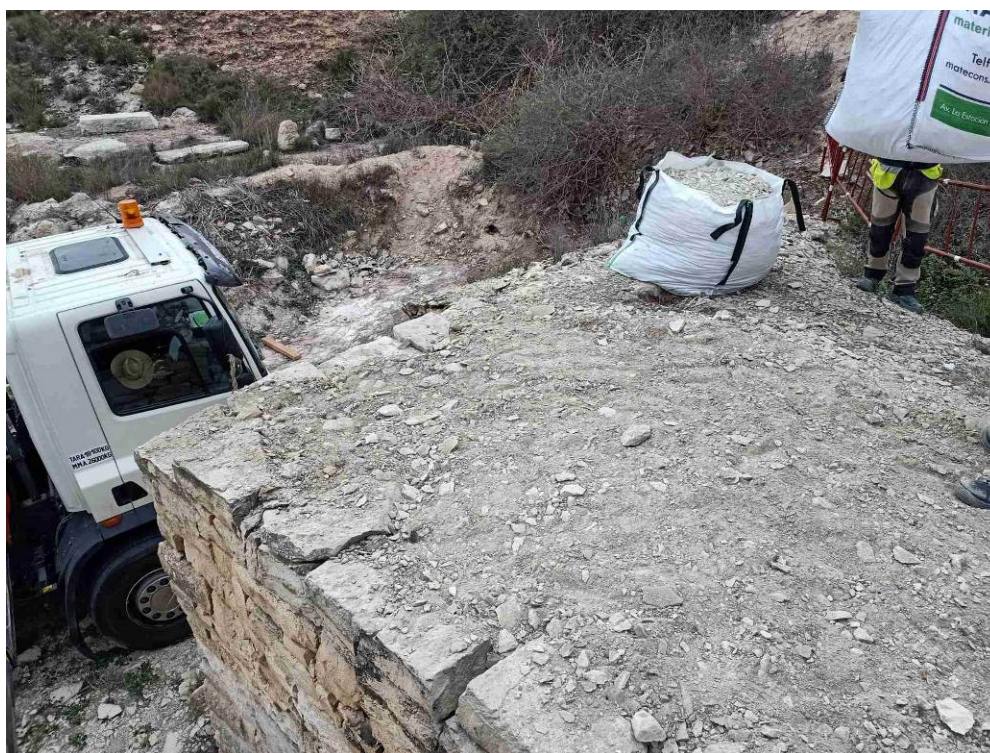
Fig. 60: Finalización del proceso de extendido de la tierra y ripio, sobre la cubierta de vigas y losas repuestas.

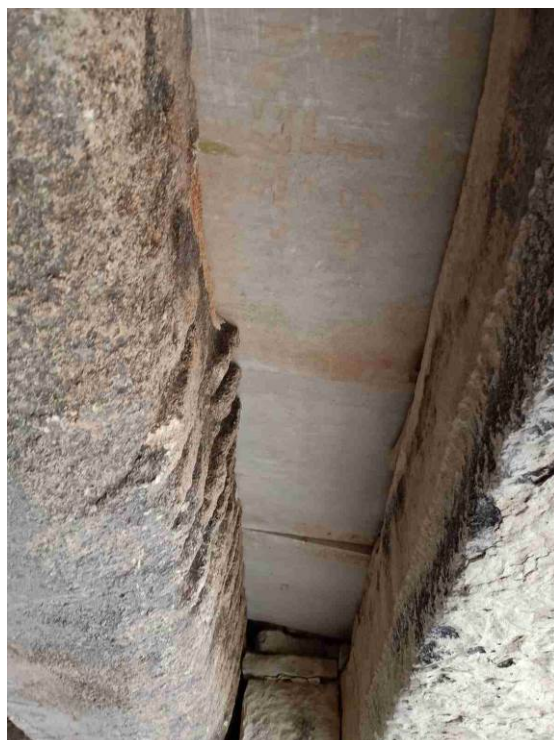
Fig. 61: Detalle de las losas colocadas entre vigas, desde el interior del refugio.  
Sala o cámara nº 2.

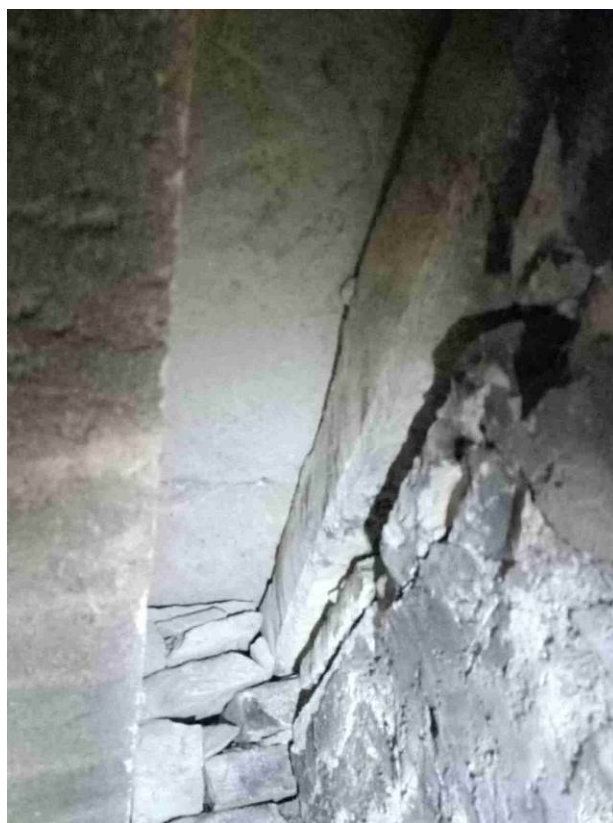
Fig. 62: Detalle de las losas colocadas entre vigas, desde el interior del refugio.  
Sala o cámara nº 1.

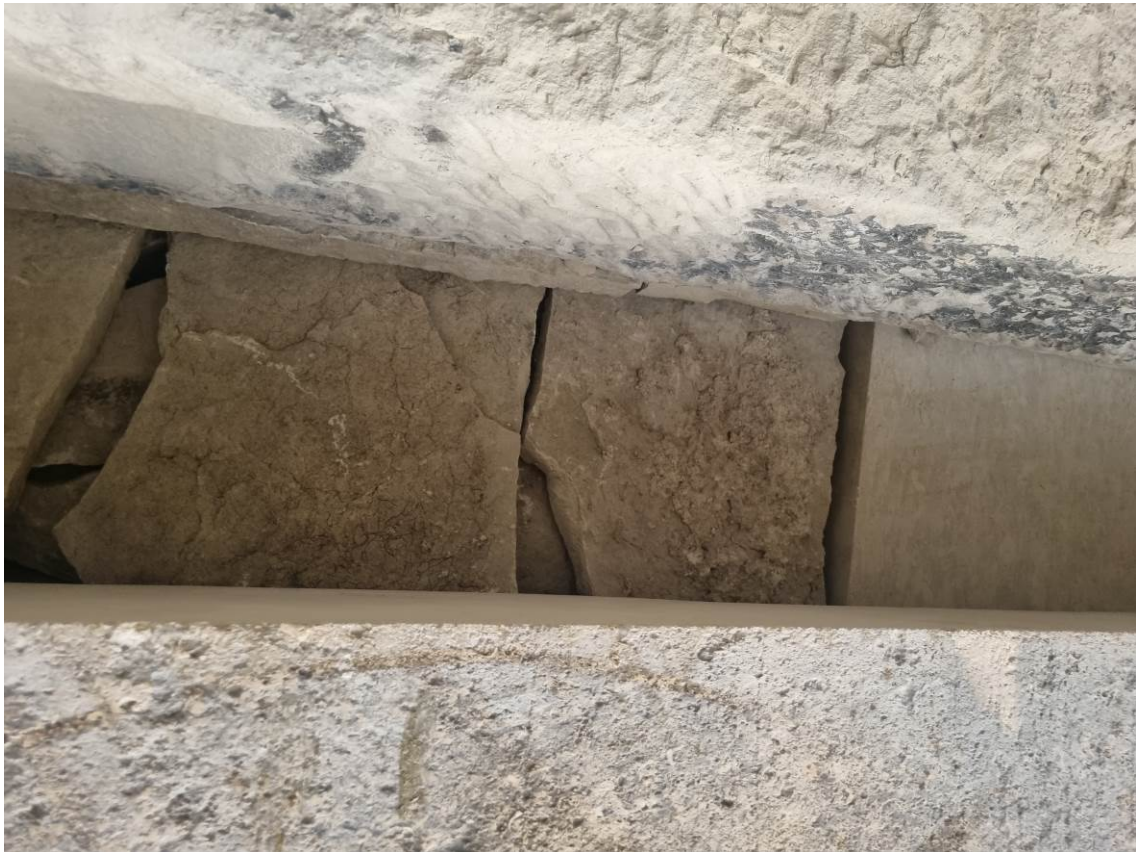
Fig. 63: Cubierta interior sala 2, una vez colocadas las lajas sobre las vigas.

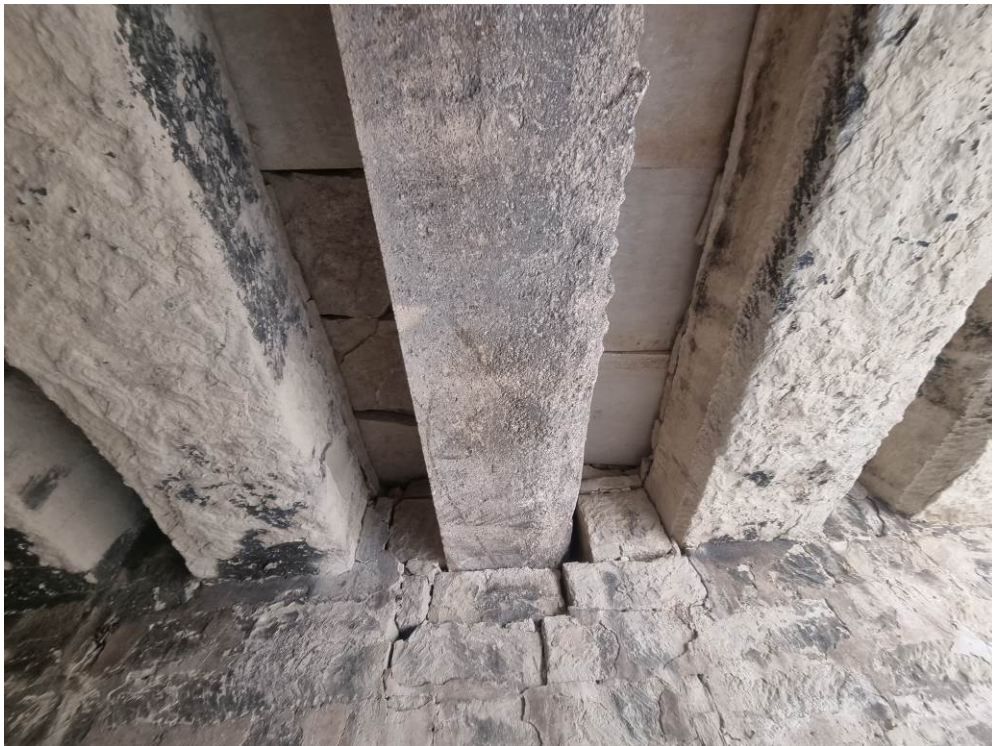
Fig. 64: Otra imagen del interior de la cámara 2 del refugio, una vez colocadas las losas superiores sobre las vigas.

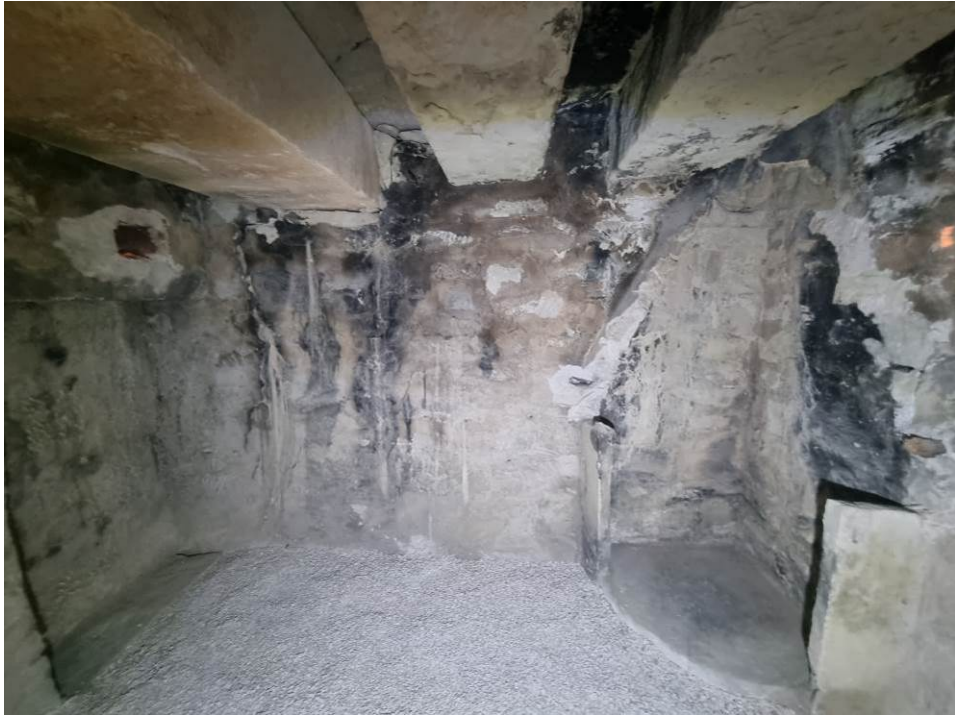
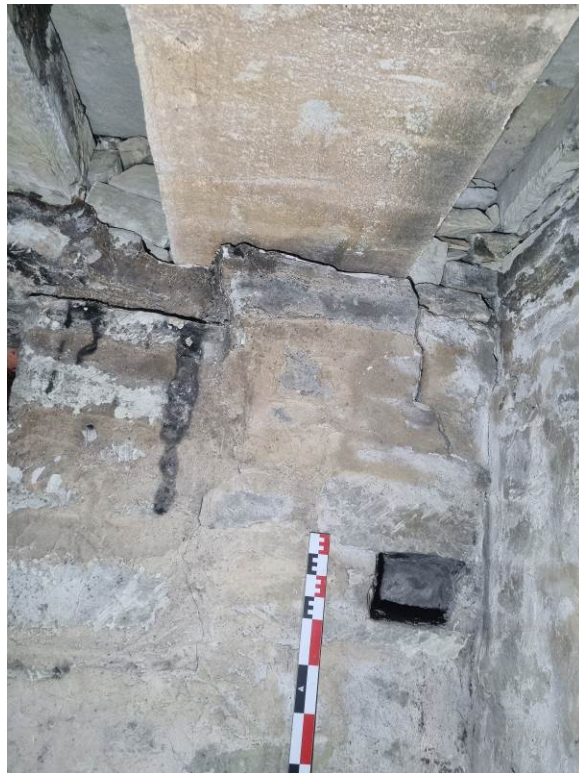
Fig. 65: Interior de la cámara 1 del refugio, una vez colocadas las lajas superiores sobre las vigas.

Fig. 66: Interior de la cámara 1 del refugio, una vez colocadas las lajas superiores sobre las vigas.

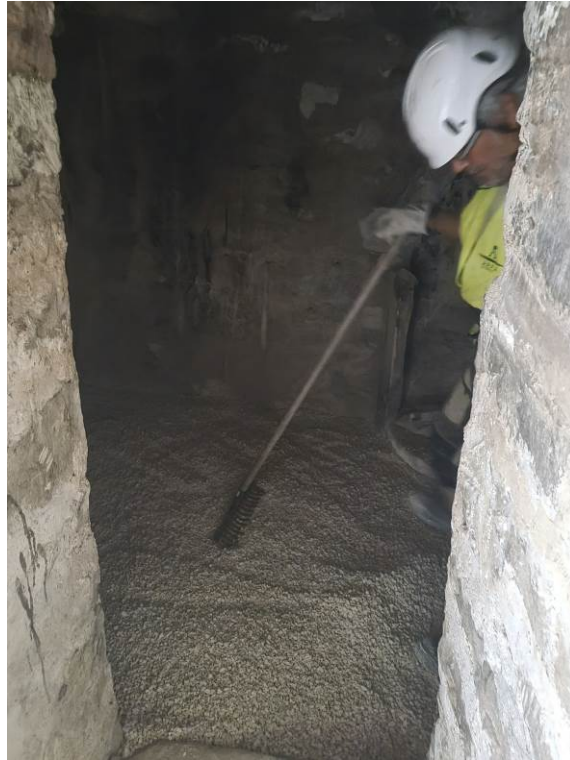
Fig. 67: Proceso de extendido de la grava sobre el suelo de la cámara 1 del refugio.

Se tuvo que limpiar y sanear el interior del refugio. Se introdujo grava para homogeneizar el suelo del refugio, ya que se encontraba desmantelado el pavimento anterior de losetas. Por ello, se optó por extender una capa de grava, que recuperara el nivel de suelo en el interior del refugio.

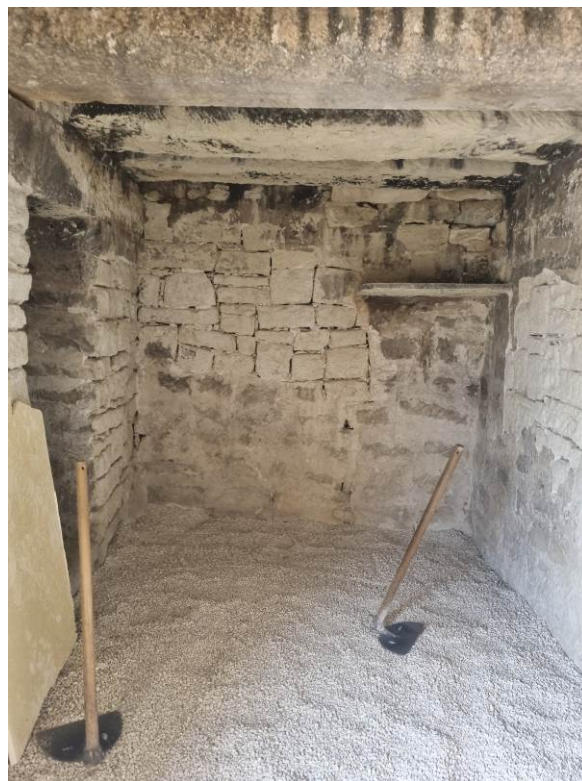
Fig. 68: Proceso de extendido de la grava sobre el suelo de la cámara 2 del refugio. 19 octubre 2023.

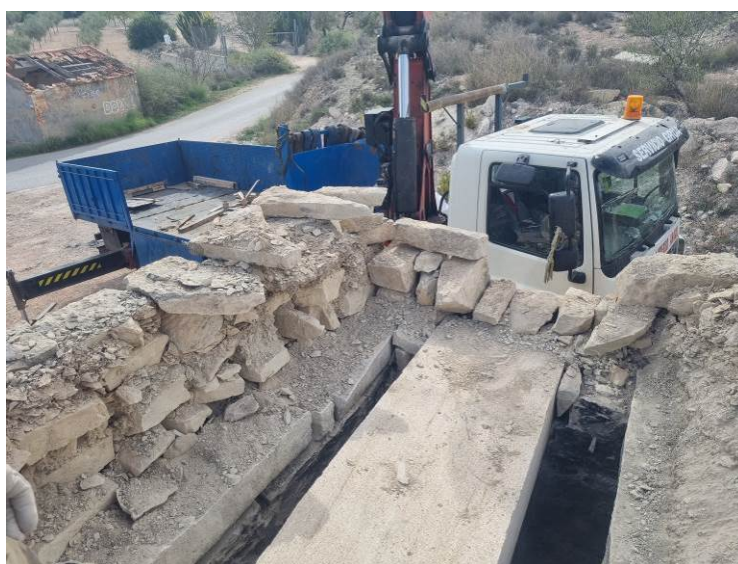
Fig. 69: Proceso de reconstrucción de la fachada sur, zona superior, a recuperar a la vez que se realizaba el sellado de la cubierta del refugio.

En el caso de parte de la fachad sur, en su zona superior, se procedió a la fijación y encaje de los elementos, mediante la superposición de hiladas de piedras encajadas entre sí con una gradación desde los frentes de fábrica con las piedras más alargadas y con cara definida, que en su parte trasera recibirán tongadas de pequeñas piedras con tierra del lugar, colocando sucesivamente la siguiente hilada de piedras encajada, y la tongada de ripio y tierra en la parte trasera de la cara externa del muro.

Se colocaron las piezas de piedra necesarias que permitían la reconstrucción de los muros del refugio para recuperar su alzado original.

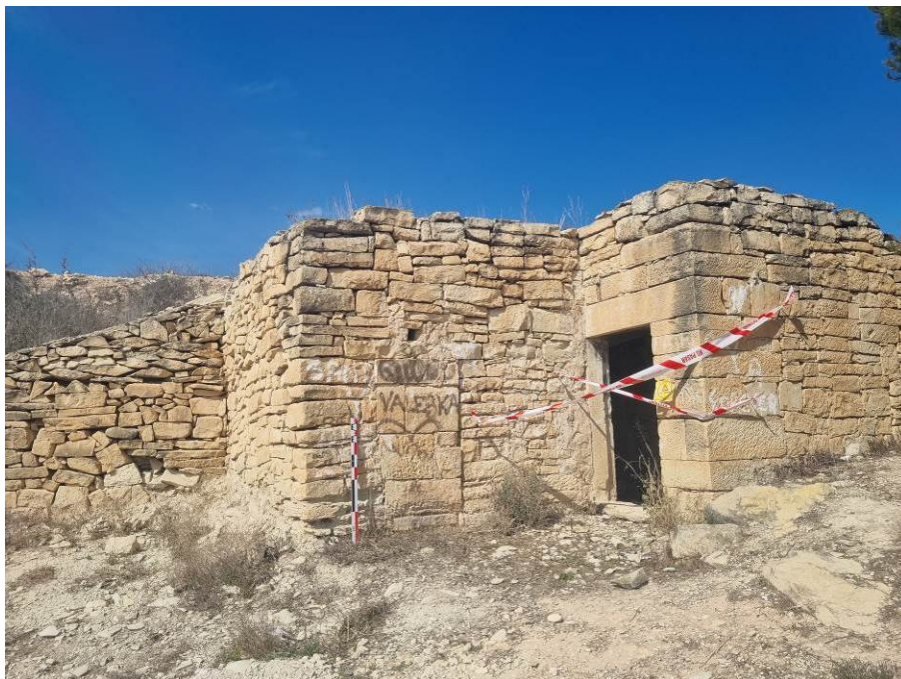
Fig. 70: Estado previo del refugio con varios graffitis antes de iniciar la intervención.

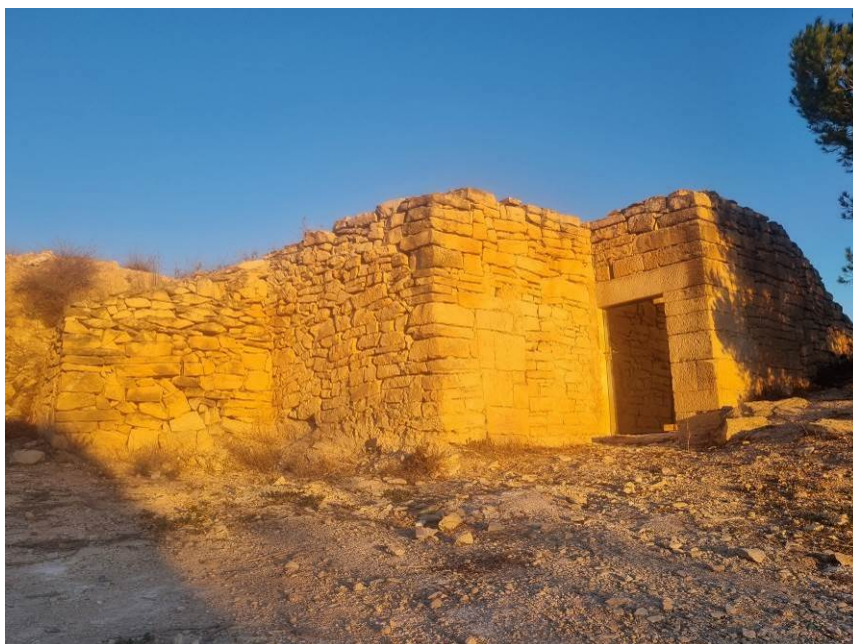
Fig. 72: Aspecto final de la fachada del refugio tras realizar la limpieza de los graffitis y la restauración general del edificio.

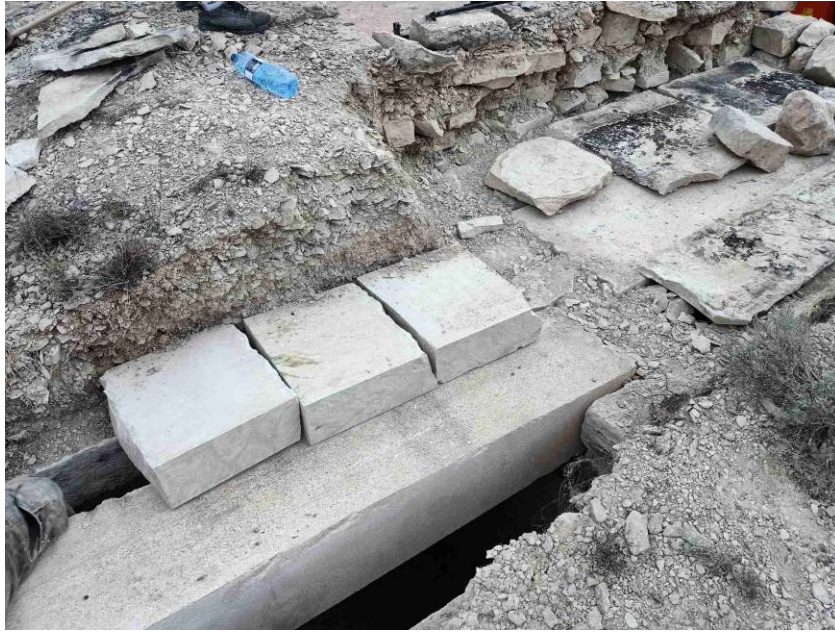
Fig. 73: Proceso de reposición de las vigas y de las losas que se hallaban sobre la cubierta del refugio.

Mediante la reposición de las vigas del entramado de la cubierta del refugio, se pasó posteriormente a colocar por encima de forma encajada las losas superiores que cierran el techo entre vigas. La cubierta superior recibió tongadas de ripio y tierra del lugar, que permitieron la impermeabilización de esta construcción, cerrando en forma de montículo alargado este edificio.

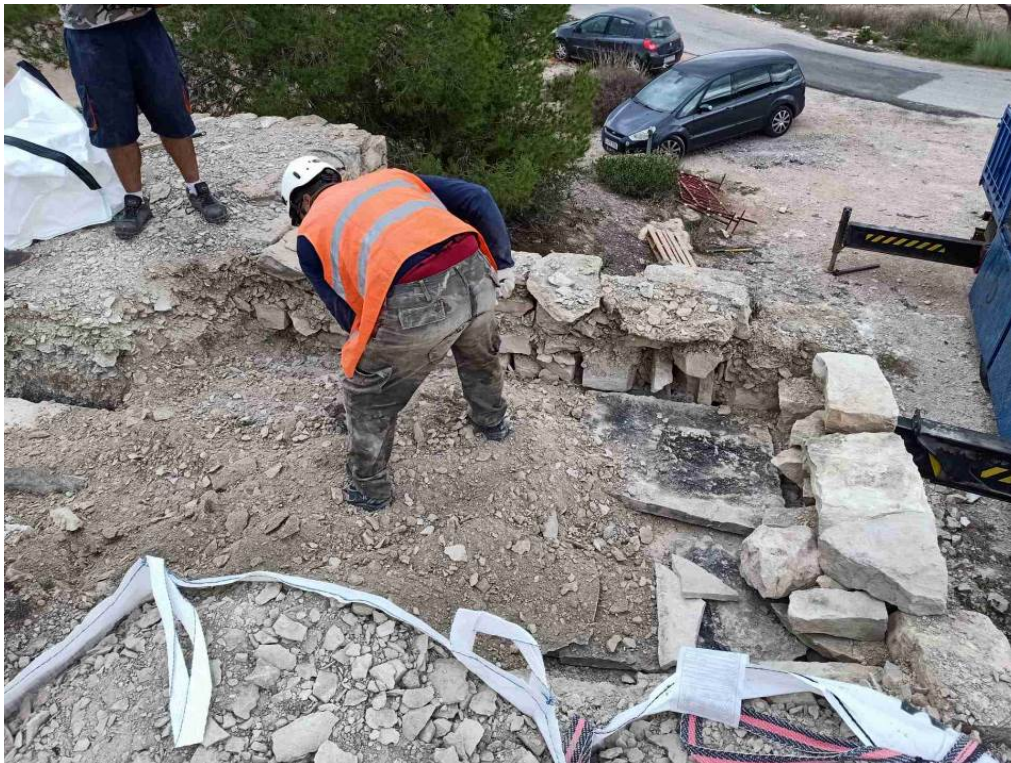
Fig. 74: Proceso de reposición de la tierra y el ripio que se hallaban sobre la cubierta del refugio.

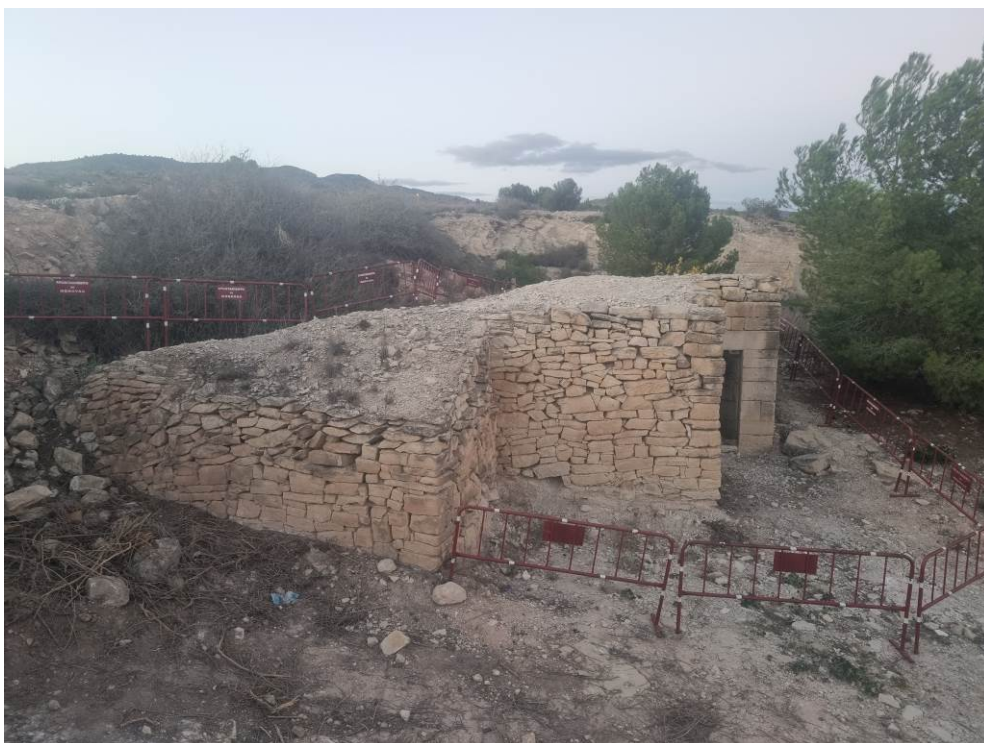
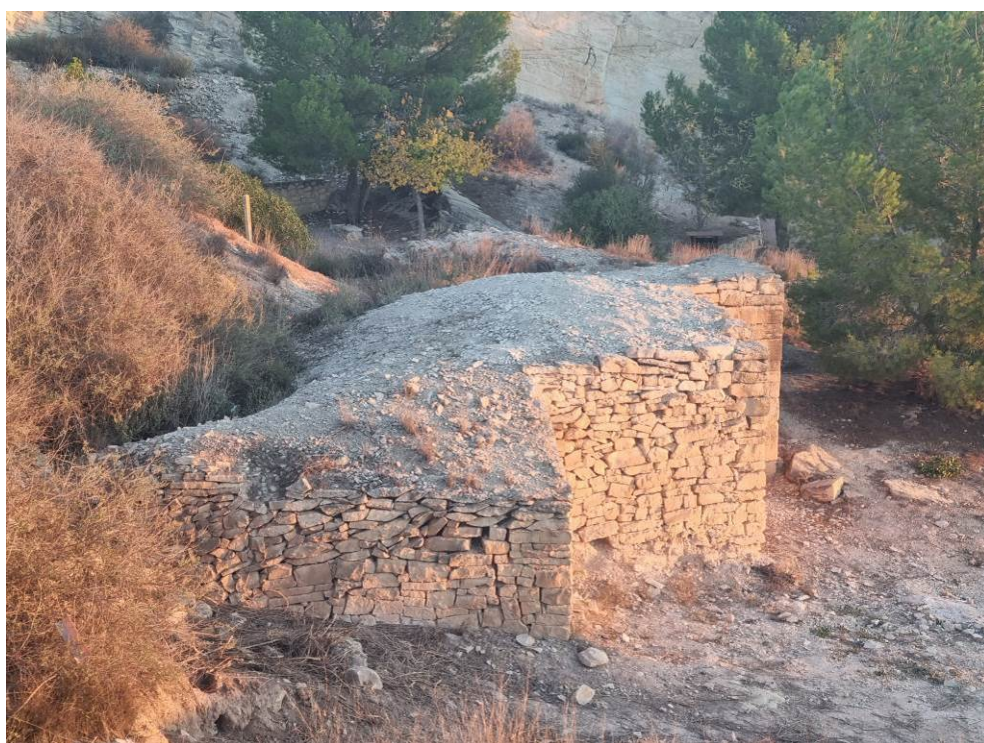
Fig. 75: Aspecto final tras rellenar de ripio y tierra la parte superior del refugio

Fig. 76: Otra imagen del aspecto final tras rellenar de ripio y tierra la parte superior del refugio

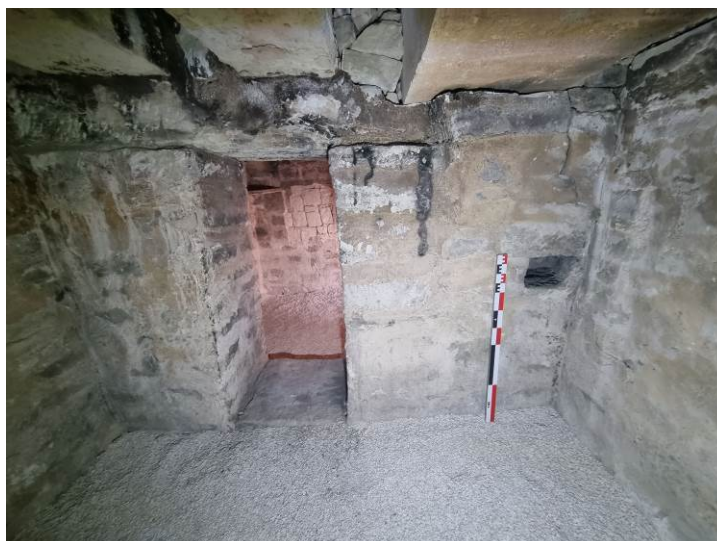
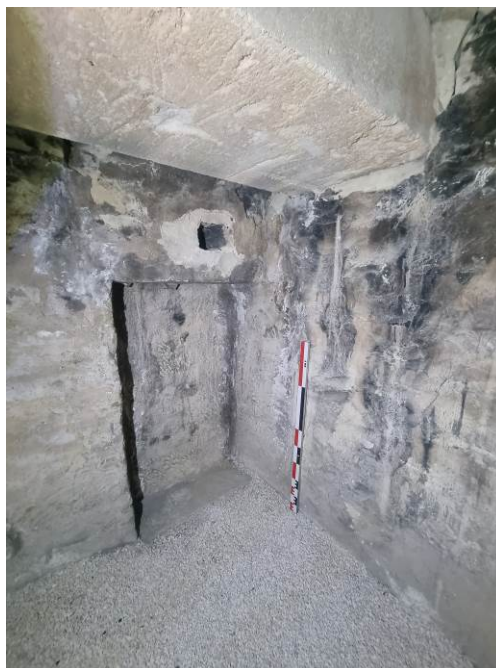
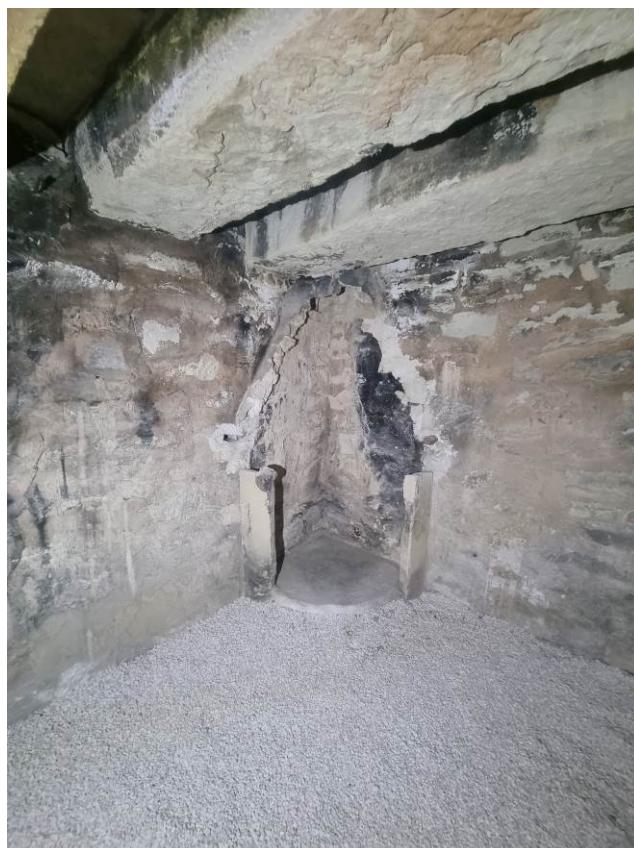
Fig. 77: Interior del refugio, su sala 1, una vez recuperado su pavimento con grava.

Fig. 78: Interior del refugio, su sala 1, una vez recuperado su pavimento con grava.

Fig. 79: Interior del refugio, su sala 1, una vez recuperado su pavimento con grava.

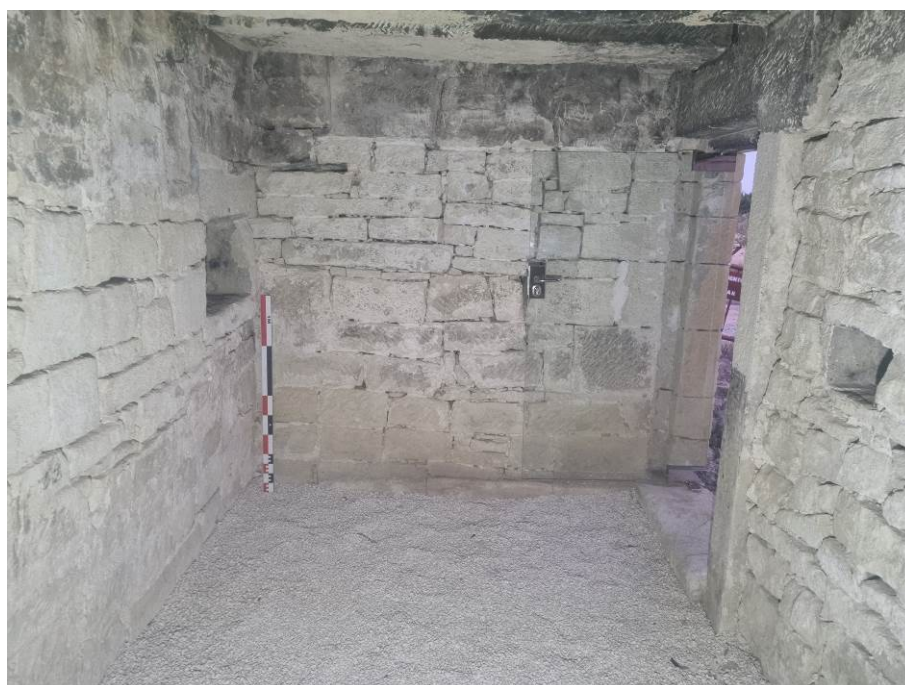
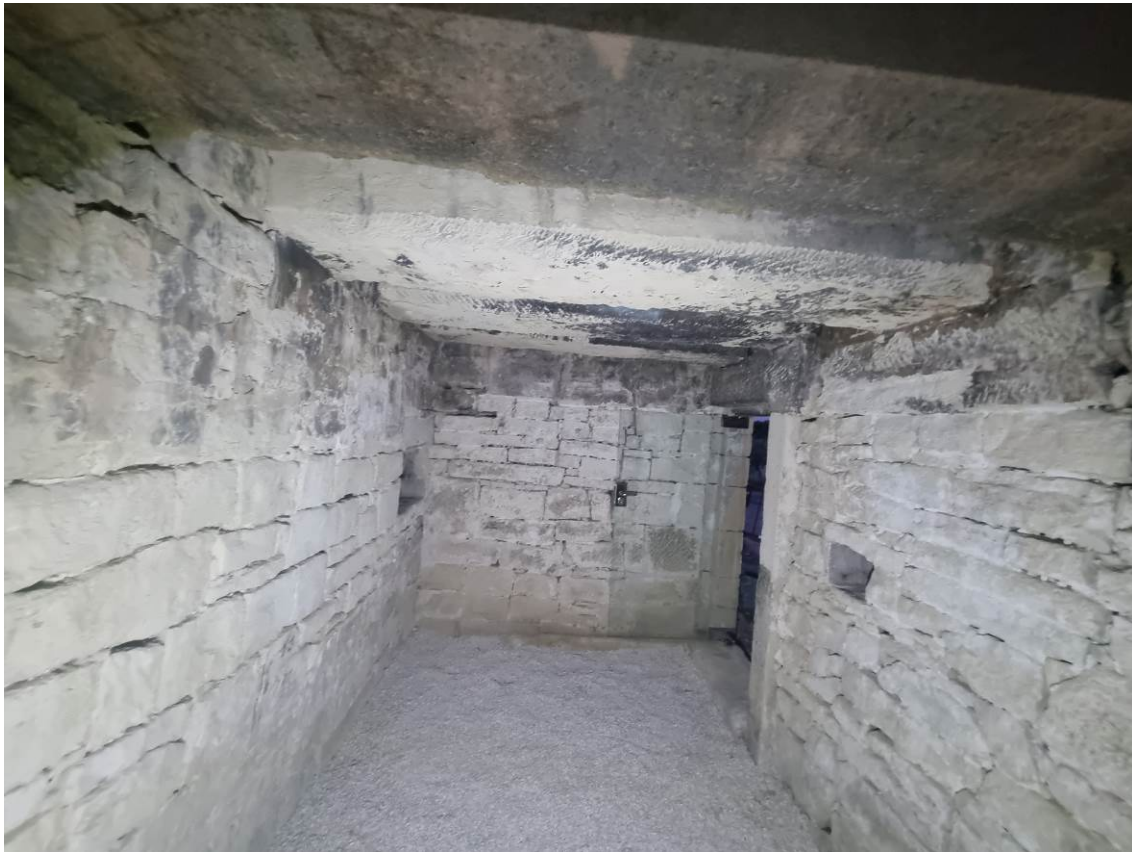
Fig. 80: Interior del refugio, su sala 2, una vez recuperado su pavimento con grava.

Fig. 81: Interior del refugio, su sala 2, una vez recuperado su pavimento con grava.

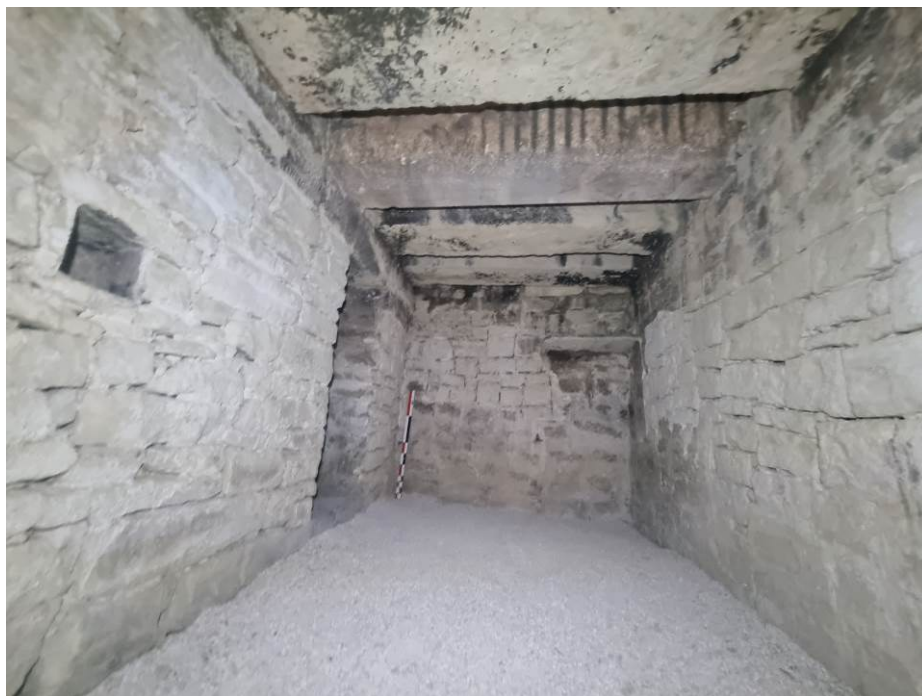
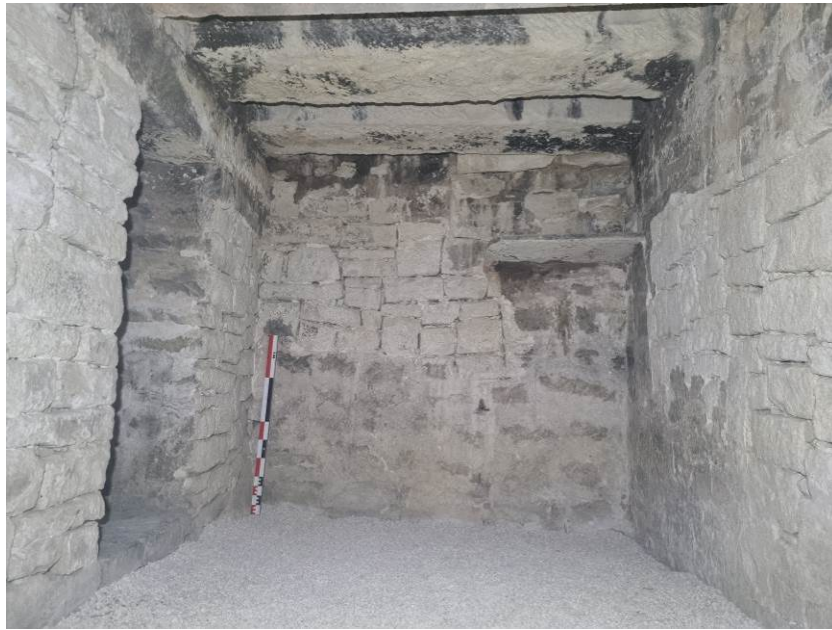
Fig. 82: Aspecto final del interior del refugio, su sala2, una vez recuperado su pavimento con grava y recuperada su cubierta.

Fig. 83: Otra imagen del aspecto final del interior del refugio, su sala2, una vez recuperado su pavimento con grava y recuperada su cubierta.

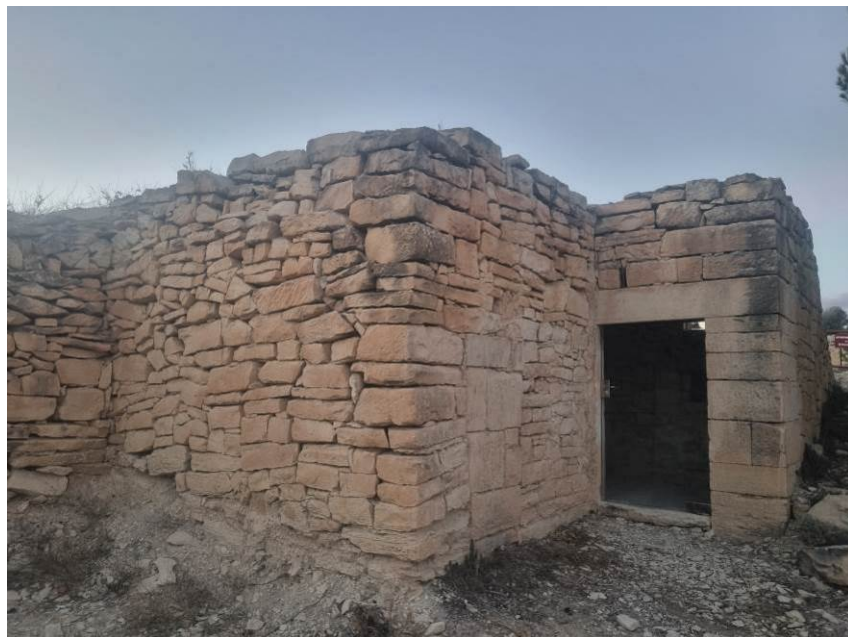
Fig. 84: Vista exterior del refugio tras la instalación de la puerta de vidrio.

Se planteó la necesidad de colocar una puerta fija con un vidrio anti golpes, transparente. Esta puerta permite conservar y preservar el refugio de visitas inadecuadas, y a su vez deja ver con claridad el interior del refugio sin tener que entrar.

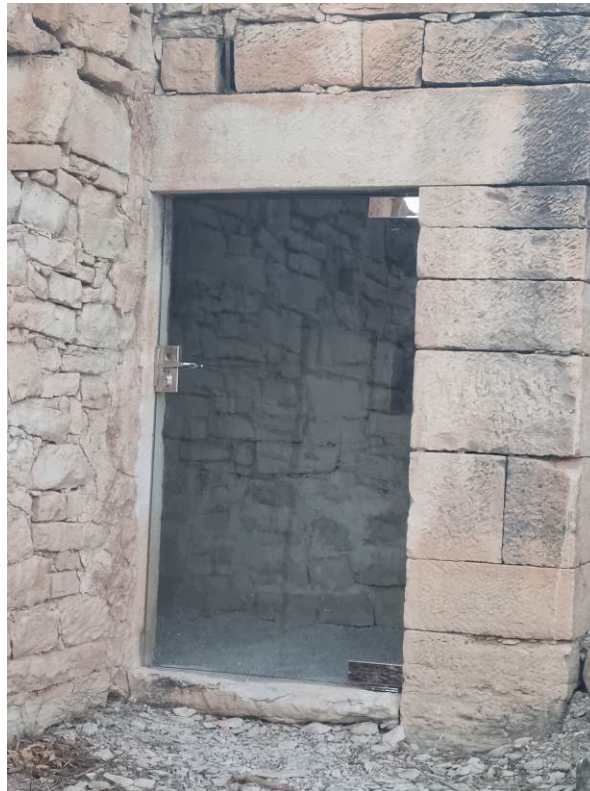
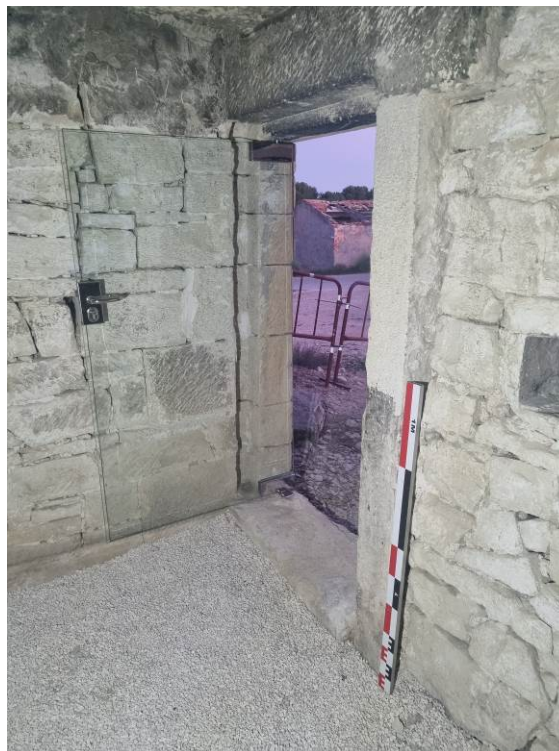
Fig. 85: Detalle puerta de vidrio instalada para acceder al refugio.

Fig. 86: Otra vista de la nueva puerta de vidrio instalada para acceder al refugio.

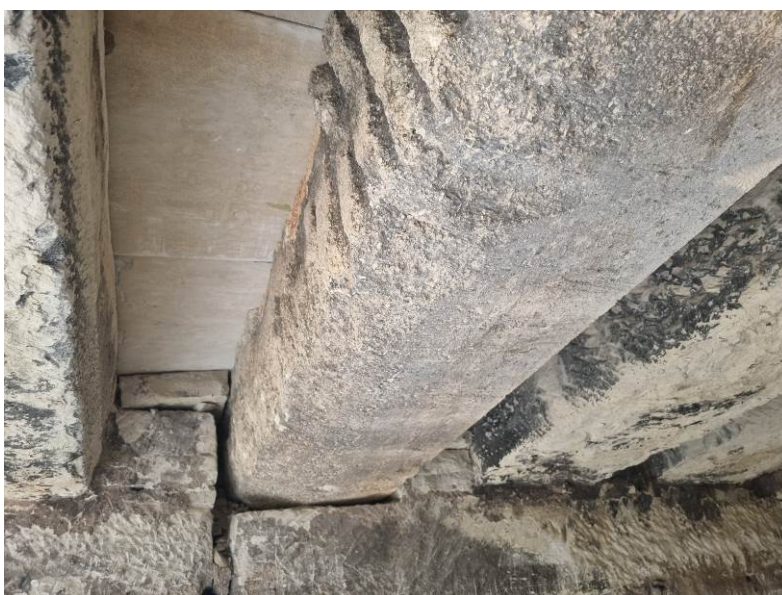
Fig. 99: Detalle de las nuevas losas y nueva viga colocada en la cámara 2 del refugio.

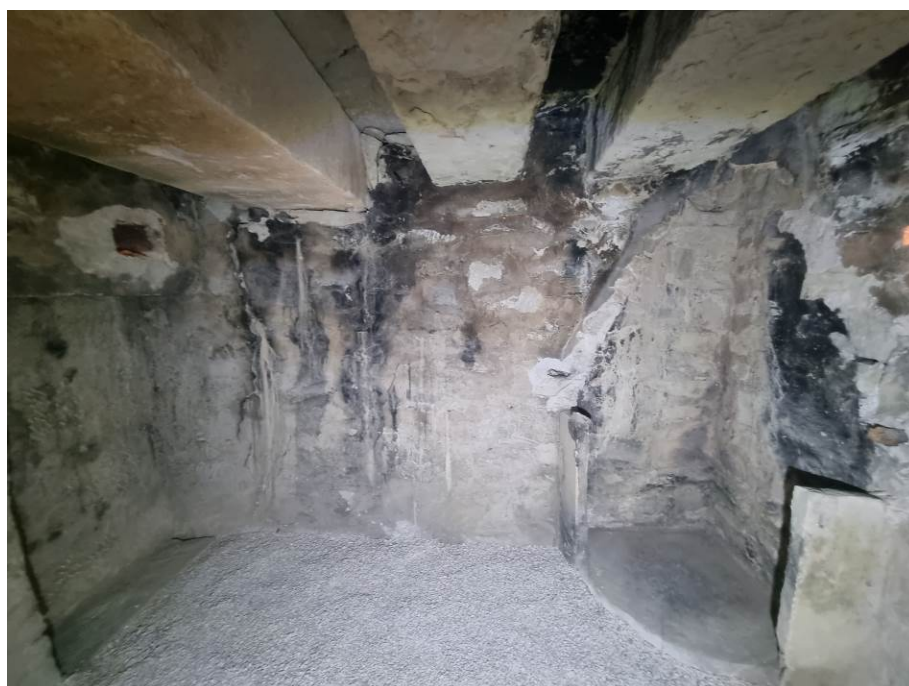
Fig. 100: Detalle aspecto final de parte del techo recuperado en la sala o cámara nº 1.
