# **MEMORIA RESTAURACIÓN Y CONSERVACIÓN DEL REFUGIO DE CANTERO Nº 6, Polígono 17, PARTIDA DE LA CANYADETA, PARCELAS 9017, 208 y 209, EN MONÒVER (ALACANT)**

**SITUACIÓN:** CANYADETA (MONÒVER)

**PROMOTOR:** AJUNTAMENT DE MONÒVER

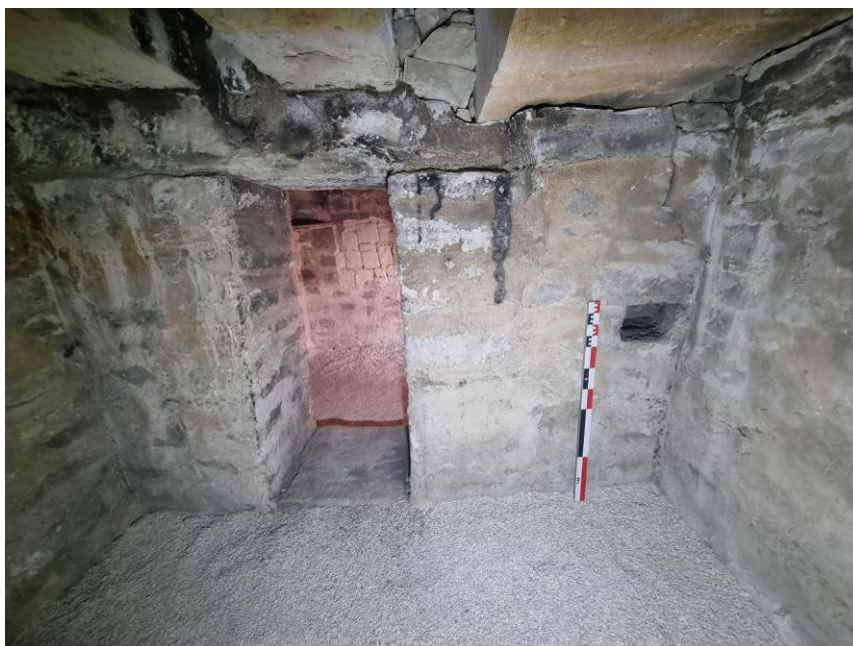
Fig. 101: Parte del techo recuperado y área acceso adintelado a la cámara nº 2 del refugio. Interior cámara nº 1.

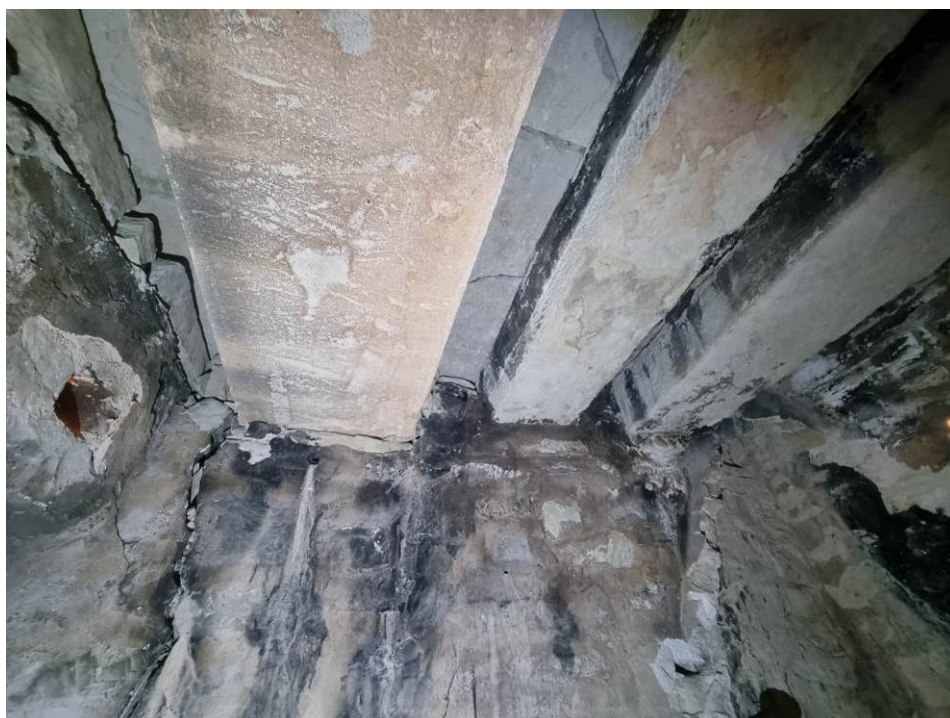
Fig. 102: Aspecto final tras recuperación de techo del refugio con la nueva viga instalada y las losetas colocadas sobre las mismas. Interior cámara nº 1.

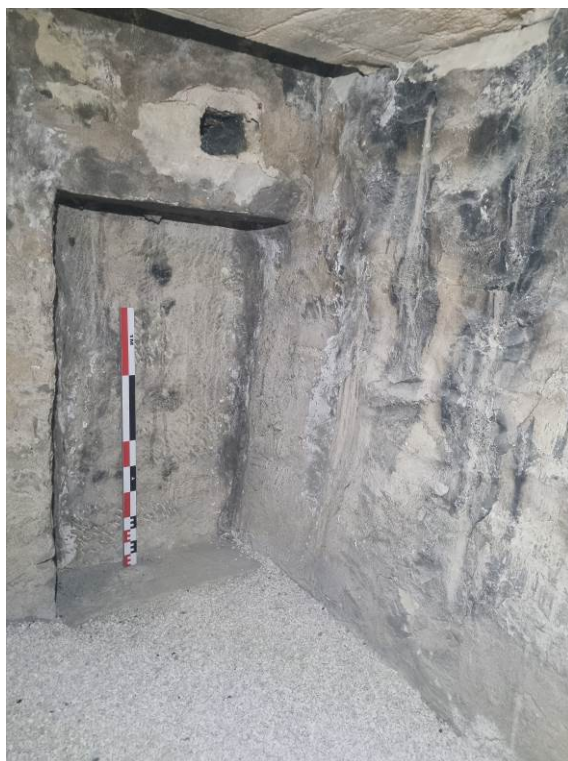
Fig. 103: Aspecto interior cámara 1 en su esquina sureste. Tras finalizar su restauración.

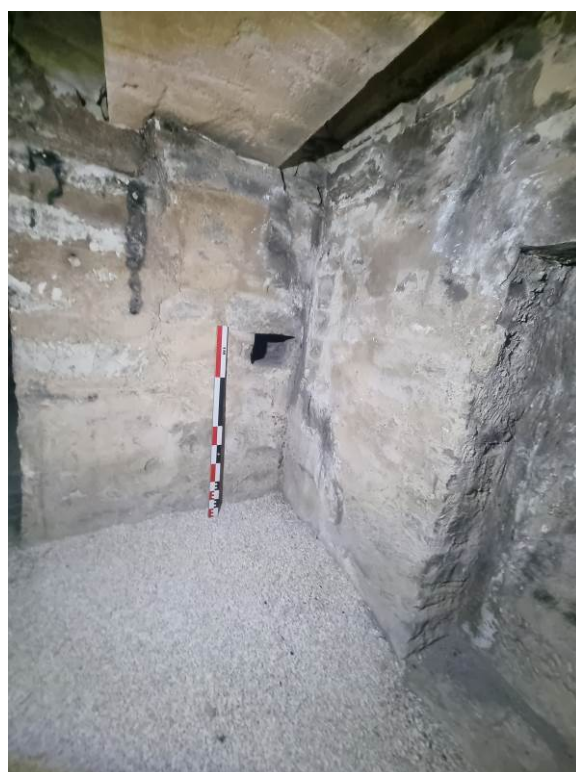
Fig. 104: Aspecto interior cámara 1 en su esquina noreste. Tras finalizar su restauración.

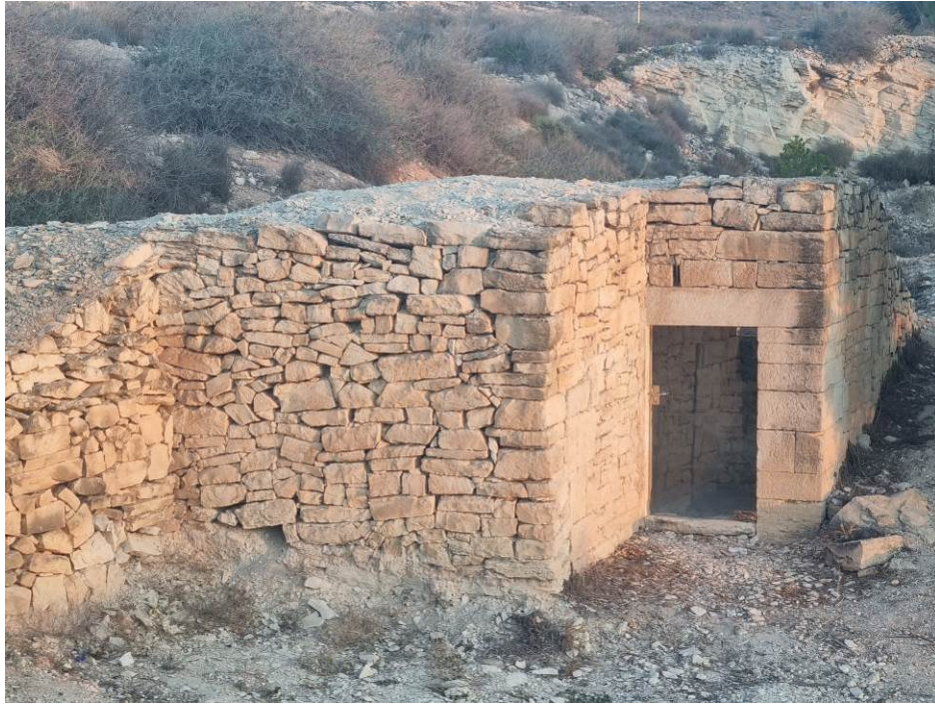
Fig. 105: Aspecto del refugio tras su recuperación patrimonial

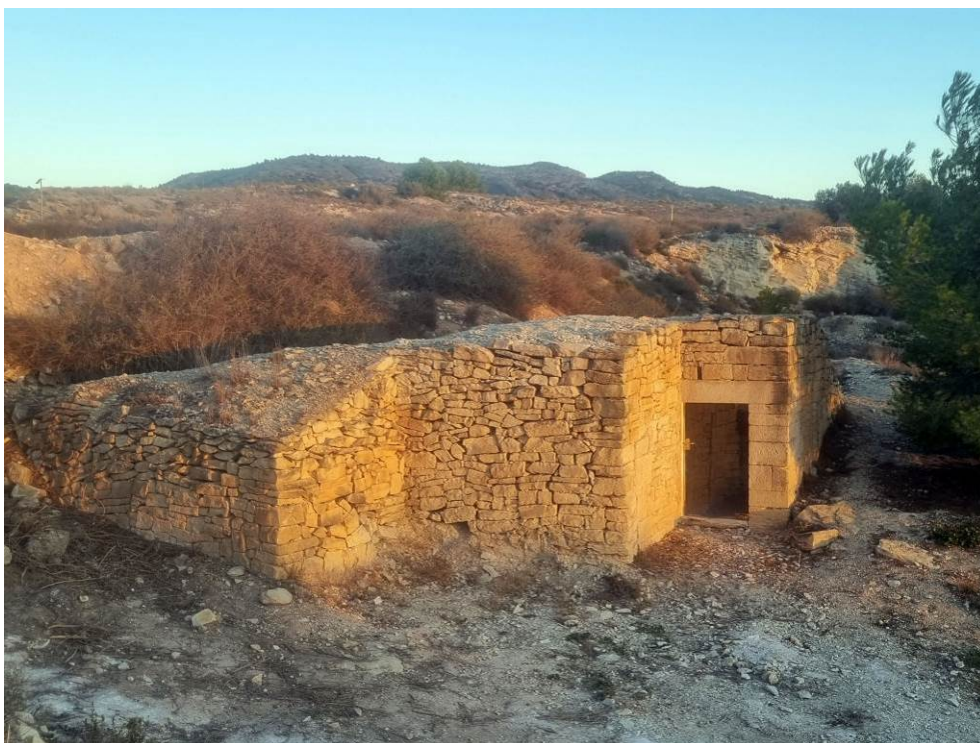
Fig. 107: Aspecto exterior del refugio una vez finalizados sus trabajos de rehabilitación patrimonial.

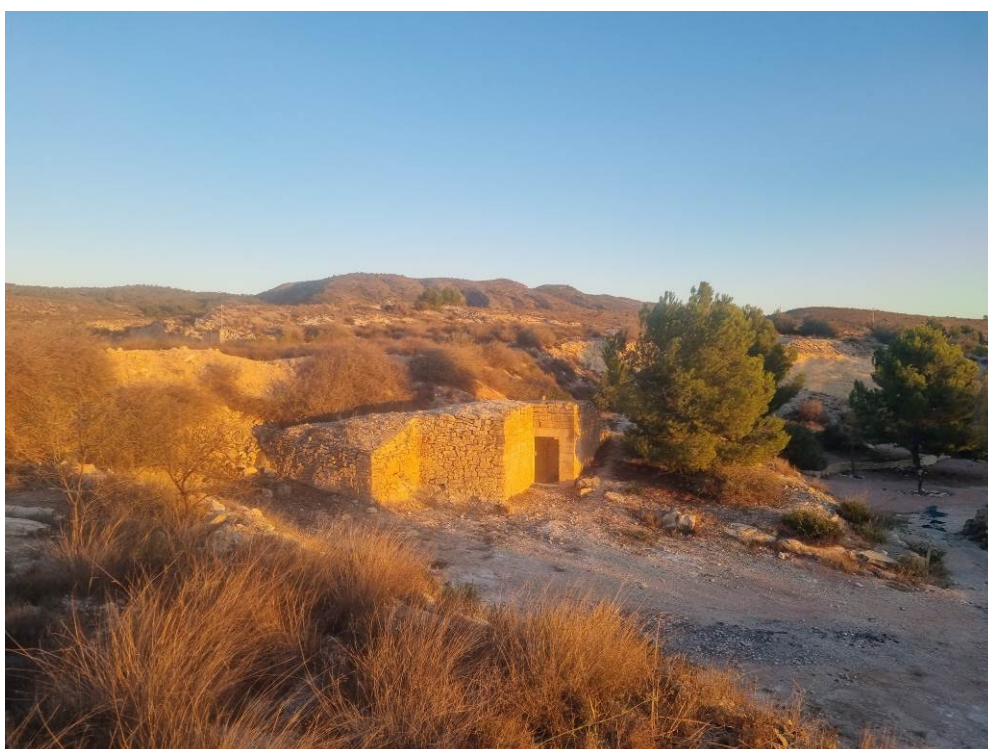
Fig. 108: Aspecto exterior del refugio una vez finalizados sus trabajos de rehabilitación patrimonial. A la derecha área recreativa, en la que se halla la cantera de este refugio.
